Pozemkové úpravy na Strakonicku

CHYBNÉ VYŠETŘENÍ VNITŘNÍHO OBVODU KoPÚ

Drahonice

22. 5. 2024

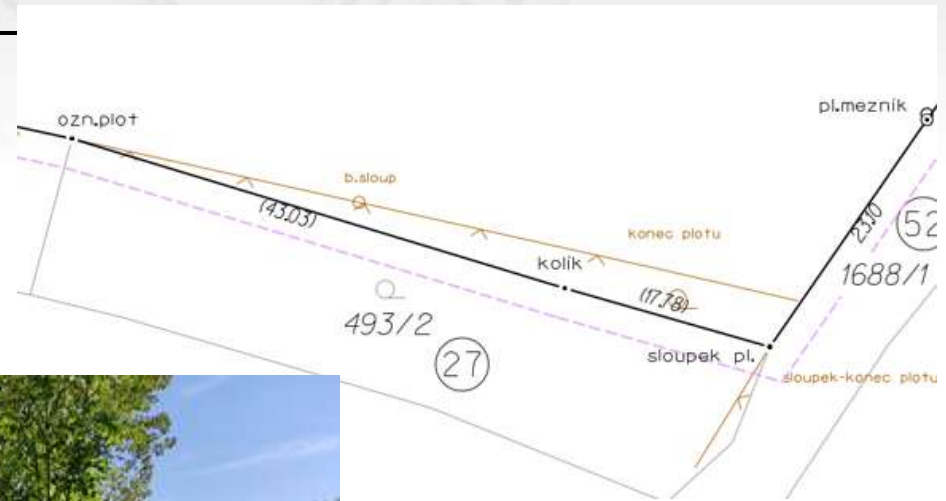
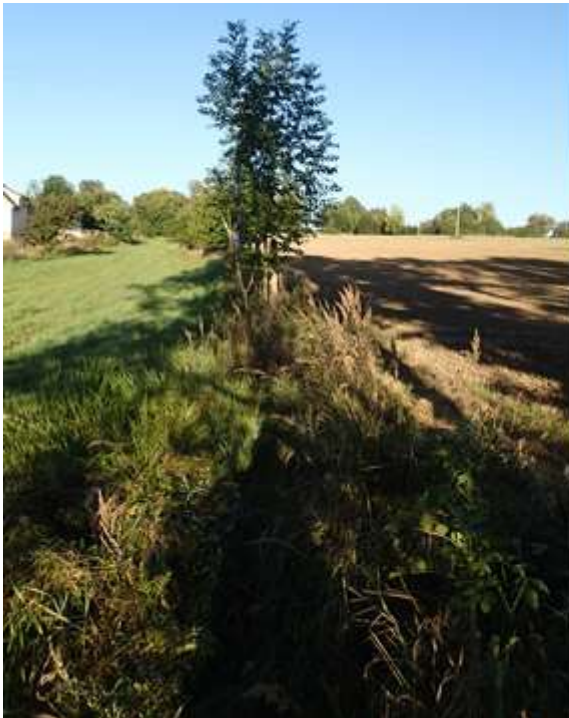
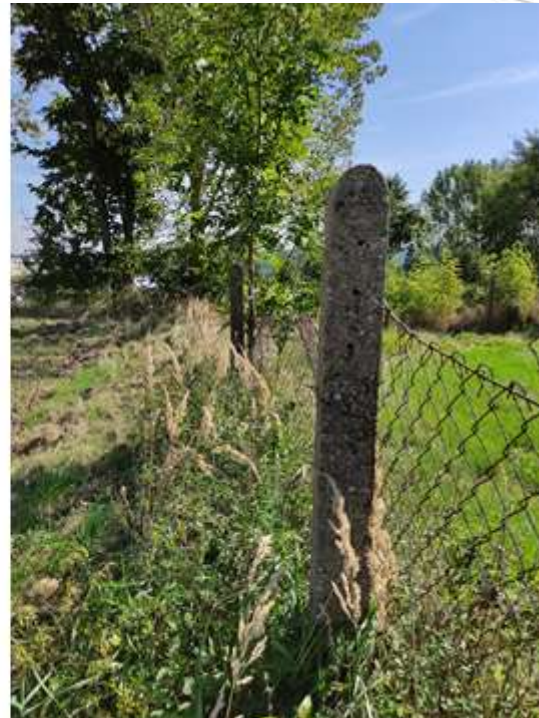
Není zřejmé, proč nebyla hranice mezi pozemky p.č. 496 a p.č. 493/2 ztotožněna s oplocením, když se jedná o původní hranici i jednoznačné rozhraní kultur. V terénu je tato hranice z valné většiny představována plotem mezi ornou a travnatou plochou, pouze několik málo metrů od areálu zemědělského družstva oplocení chybí. Bylo však zjištěno, že je zarostlé v trávě a obhospodařování pozemku respektuje prodloužení linie oplocení. V tomto případě došlo k chybnému vyhodnocení situace v terénu a k chybnému stanovení obvodu, neboť část pozemku p.č. 493/2 je zahrnuta do pozemku p.č. 496.

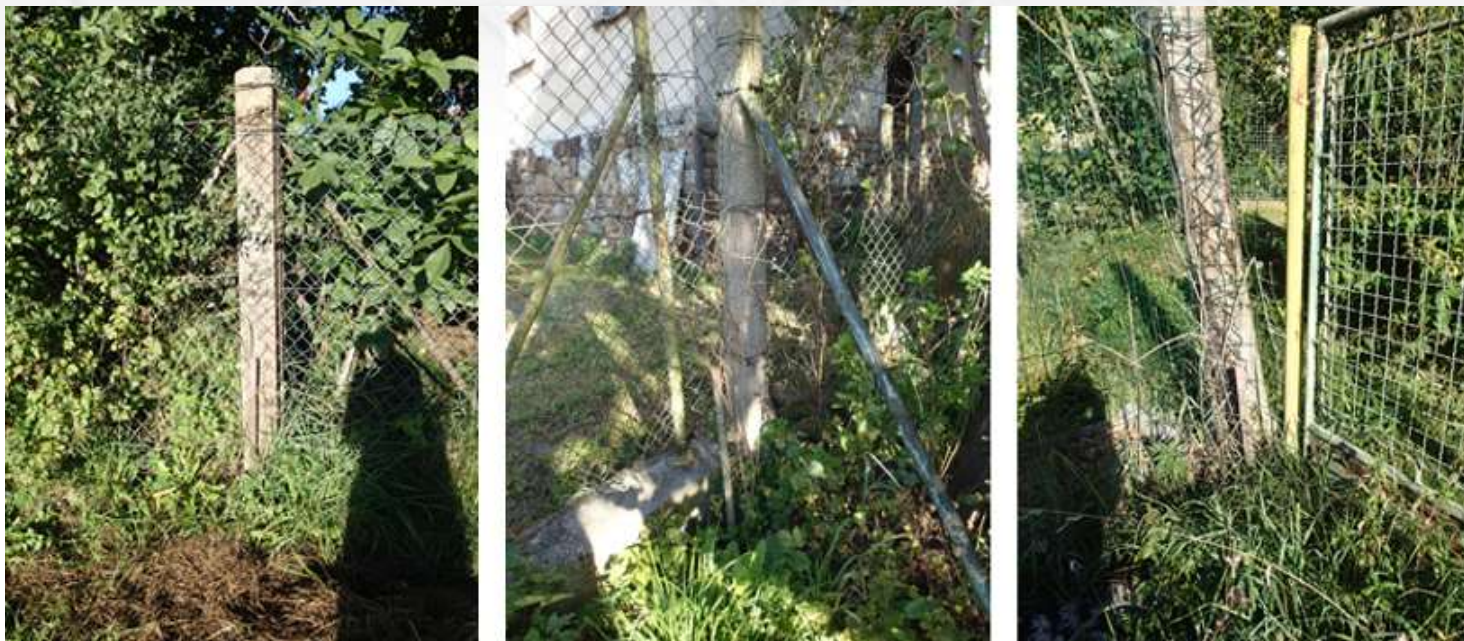
Lomové body na obvodu KoPÚ na rozhraní pozemků byly chybně evidovány s kódem kvality (dále jen „kk“) 3 – vznikly při dělení pozemků a jednalo se o body vložené do dosavadní hranice s kk 8, z tohoto důvodu neměly být body přebírány, ale rozhraní pozemků měla být přešetřena v souladu s § 50 odst. 1 KatV. Znatelné hranice se vždy šetří s výjimkami hranic uvedených v § 50 odst. 1 KatV.

Přestože dle dokumentace nebyly hranice šetřeny, v terénu byly nalezeny kolíky u rozhraní pozemků – rozpor mezi dokumentací a skutečnostmi nalezenými v terénu.

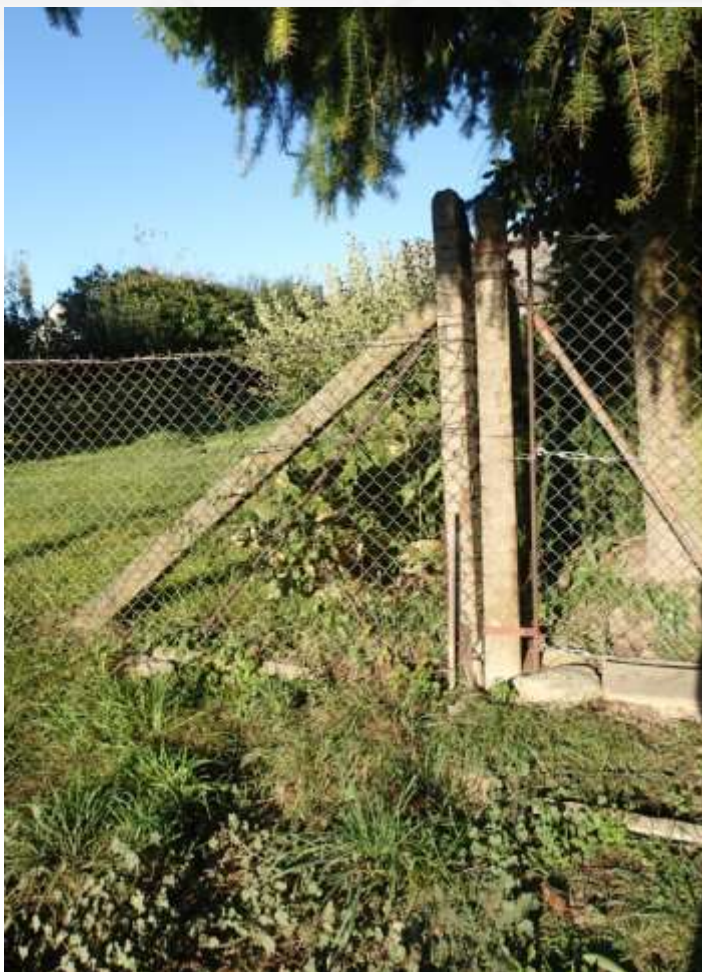
V náčrtu je u lomového bodu na trojmezí pozemků uvedeno, že obvod je po šetření veden přes sloupek plotu.

V terénu se nalézají vedle sebe dva betonové sloupky (tzv. kuny) a předsazeně mezi ně je umístěn kolík s číslem. Žádný ze sloupků není označen barvou (komisí). Bez označení není zřejmé, který sloupek byl šetřen.

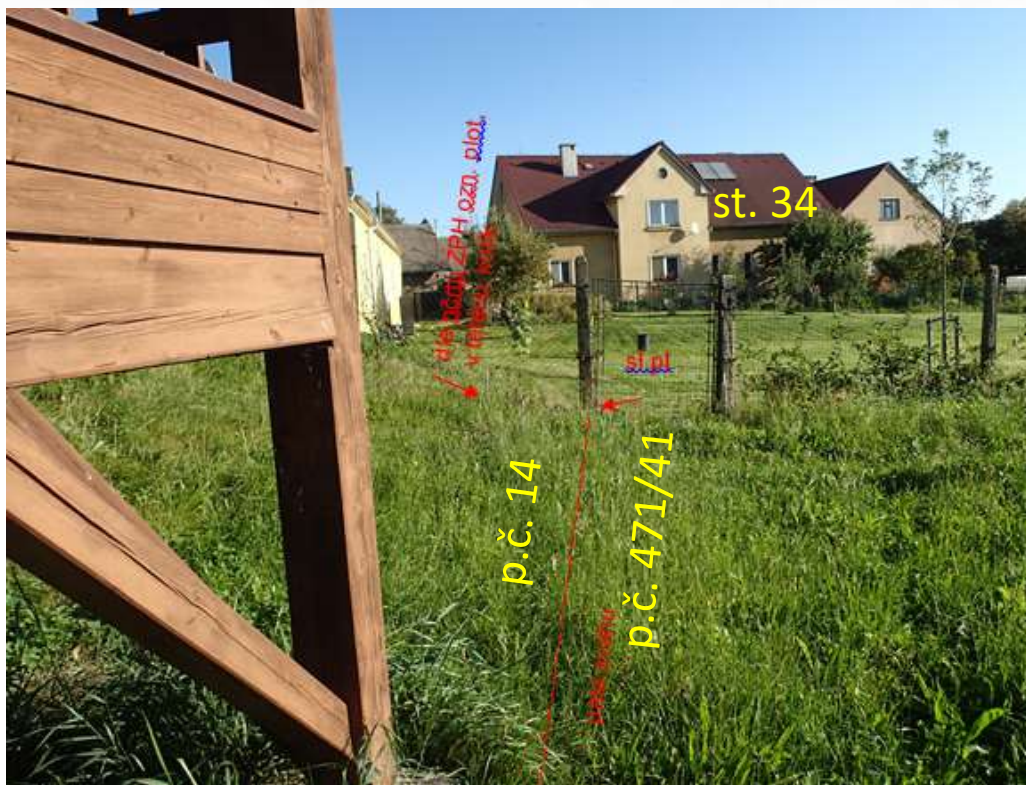
Trojmezí pozemků p.č. 14, p.č. 471/41 a st. 34 je v náčrtu popsáno jako „ozn. plot“. V terénu byl cca v jedné třetině svahu nalezen u plotu dřevěný kolík s číslem.

Pata svahu pohledově kopíruje JV hranici pozemku p.č. 14 a navazuje na sloupek plotu u branky na pozemek st. 34. V terénu nebylo zohledněno přirozené rozhraničení pozemků.

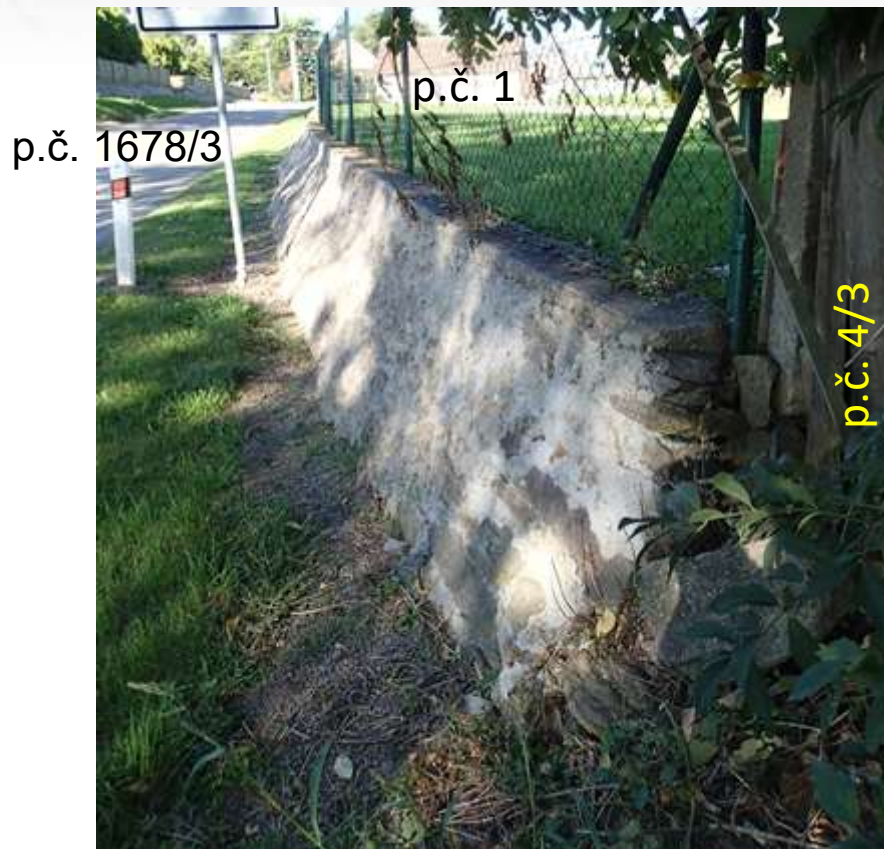
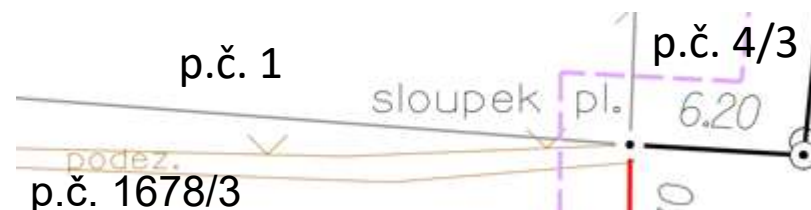
Na hranici pozemků p.č. 1, p.č. 4/3 a p.č. 1678/3 byl bod vyšetřen jako sloupek plotu, přestože v terénu je tento kovový sloupek ve středu opěrné zdi a zeď se se vzrůstající výškou zužuje. V důsledku takto vyšetřené hranice bude po obnově katastrálního operátu v intravilánu hranice mezi pozemky p.č. 1 a p.č. 1678/8 řezat zmíněnou opěrnou zeď, tzn. že část této zdi bude součástí komunikace, což zcela jistě nebylo cílem a jedná se o zásadní pochybení při šetření hranic.

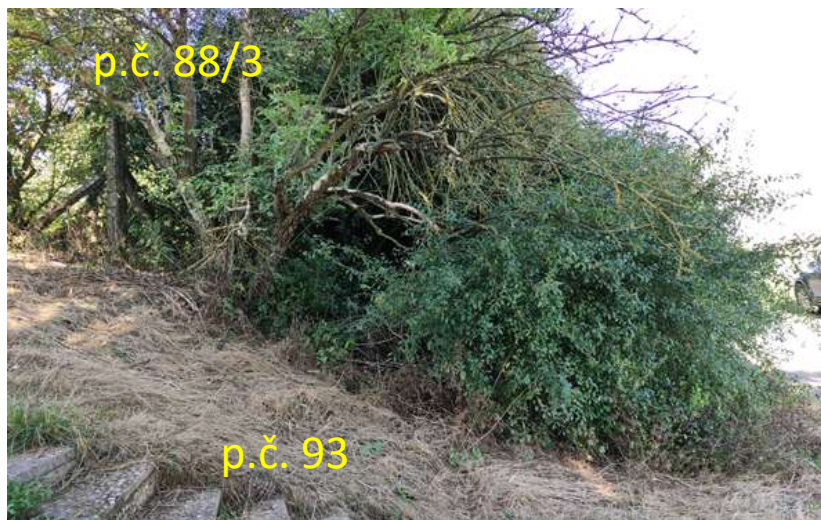
Trojmezí pozemků p.č. 88/3, p.č. 93 a p.č. 1677/1 bylo vyšetřeno jako značka na plotě. V terénu se nalézá drátěné oplocení na betonových sloupcích z východní a jižní strany pozemku p.č. 88/3, přičemž rohový sloupek se nalézá na hraně svahu a svah je zarostlý a přirozeně navazuje na cestu. Vzhledem k tomu, že evidovaná hranice je původní a oplocení přirozeně kopíruje tvar terénu, bylo na místě evidovaný stav ztotožnit se stavem v terénu a nelegalizovat nepřesný zákres v mapě. O chybném zákresu je zmínka již v původních výsledcích.

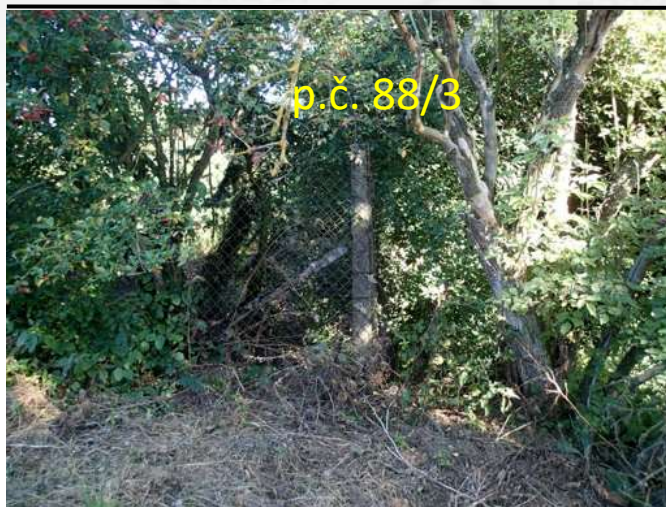
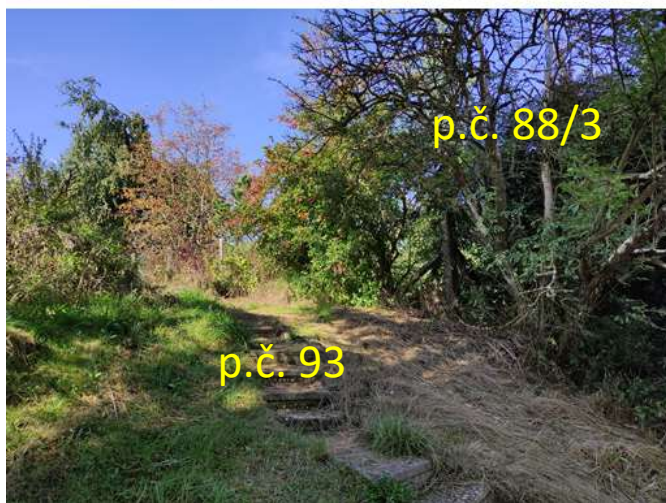
Předvytyčený bod byl „přimknut“ k plotu, nikoli ztotožněn s rohem oplocení. Byly zcela pominuty svahové poměry v terénu. Předvytyčení lze užívat v případech, kdy se v terénu nenalézá zřetelně označená hranice, nikoli v případech, kdy je hranice zcela zřejmá.

Předvytyčení hranic pozemků je v mnoha případech nadužíváno a díky tomu je velmi často porušováno ustanovení § 42 odst. 1 KatZ, na který přímo odkazuje v § 8 odst. 2 PUV, a § 50 odst. 1 KatV.

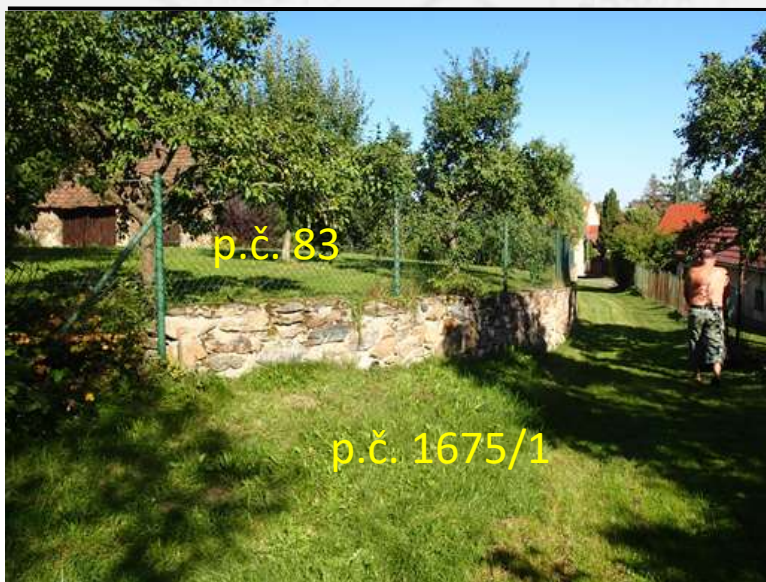
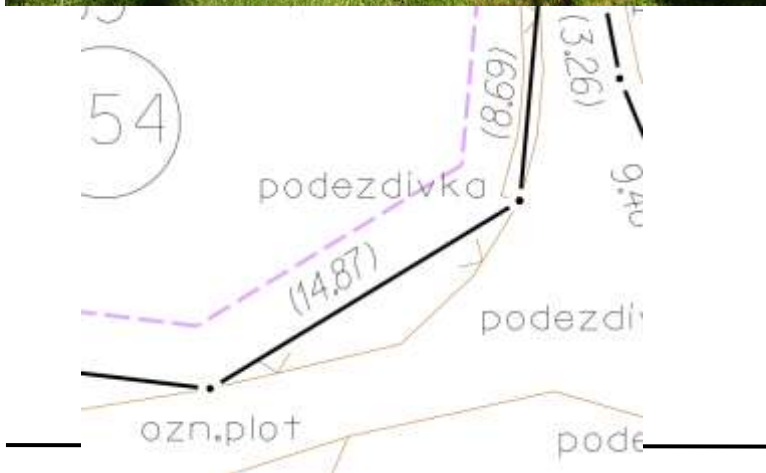
Je zásadní chybou, když po stanovení obvodu KoPÚ vyšetřená hranice nerespektuje trvale označené hranice pozemků – konkrétně obvod KoPÚ dělí podezdívku mezi pozemky p.č. 83 a p.č. 1675/1. Vzhledem k tomu, že se jedná o původní hranici vyznačenou v původní mapě generalizovaně, následně překreslovanou, ať už analogově nebo při digitálním zpracování, je zcela neprofesionální a neodborné ignorovat stav v terénu a dělit podezdívku o šíři dle náčrtu 0,30 m, když i pro body s kk 3 máme mezní hodnotu polohové chyby 0,40 m. V terénu bylo zjištěno, že na podezdívku (o šíři cca 0,50 m) vyznačenou v náčrtu navazuje nižší podezdívka jdoucí po horní hraně pozemku (v náčrtu vyznačeno hnědě), ve které je zakotveno drátěné oplocení, a pohledově odpovídá evidovanému stavu, přesto nebylo ztotožněno.

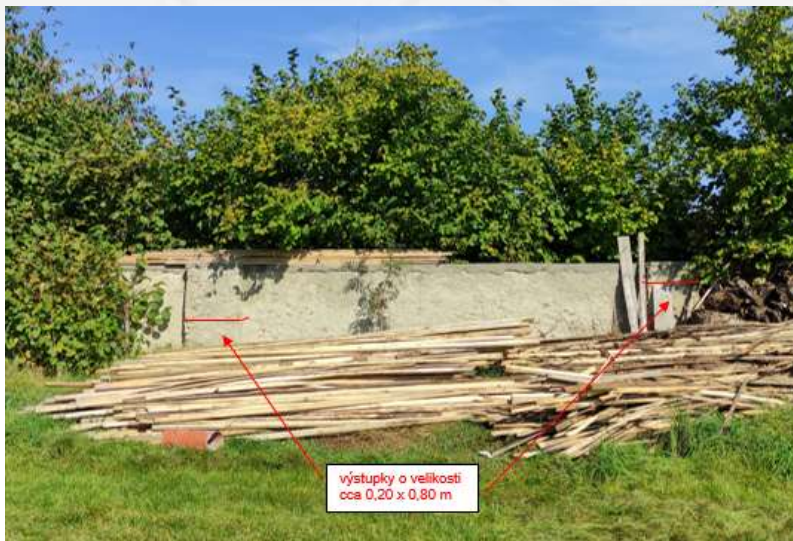
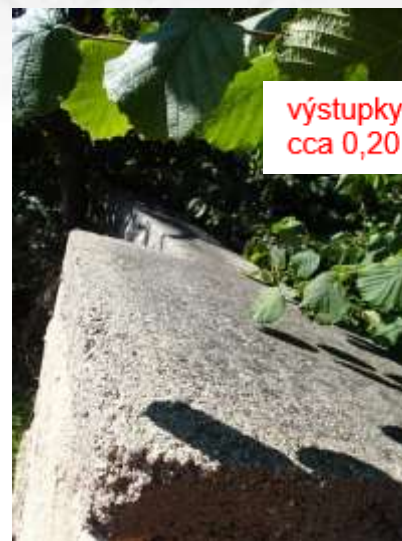
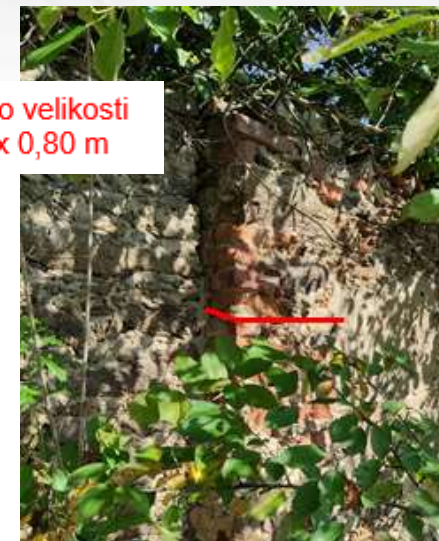
Dle náčrtu byla hranice mezi pozemky p.č. 73/1 a p.č. 1675/1 vyšetřena po ohradní zdi, přičemž ta je součástí pozemku p.č. 73/1. V terénu však bylo zjištěno, že na ohradní zdi jsou opakující se výstupky (zřejmě se jedná o sloupky, mezi kterými je zděná výplň) o velikosti cca 0,20 x 0,80 m, které nejsou v náčrtu vůbec vyznačeny. V důsledku chybně vyšetřené hranice jsou výstupky, tedy část zdi, součástí pozemku p.č. 1675/1. Vzhledem k tomu, že stejný charakter rozhrady je i ze západní a severní strany, není pochyb, že celá zeď měla být součástí pozemku p.č. 73/1 a výstupky měly být předmětem šetření.

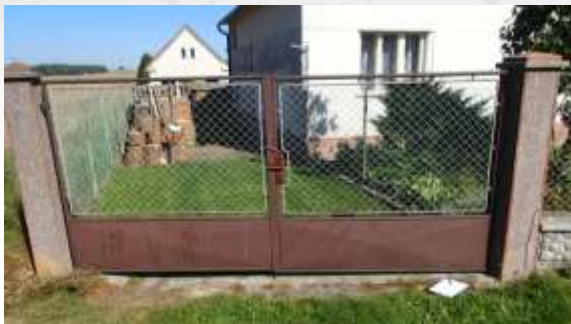
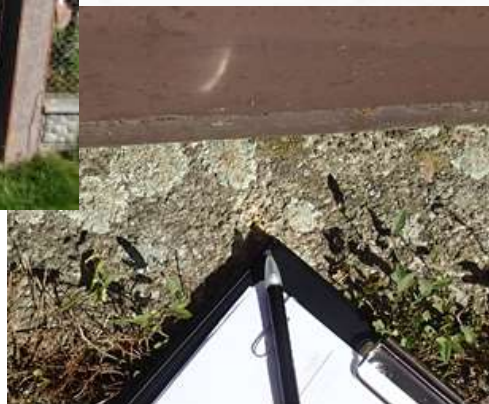
Bod na čtyřmezí parcel p.č. 1716/11, p.č. 1716/1, p.č. 1716/9 a p.č. 1247/2 je v náčrtu označen jako podezdívka. V terénu byl nalezen zbytek barvy ve vjezdu ve vzdálenosti cca 0,50 m od sloupku vjezdu. Je zcela na škodu věci neztotožnění šetřeného bodu se sloupkem vjezdu. V rámci šetření intravilánu bude sloupek plotu šetřen a mezi sloupky zůstane „zbytečný“ bod, který bude ztěžovat návaznost operátů.

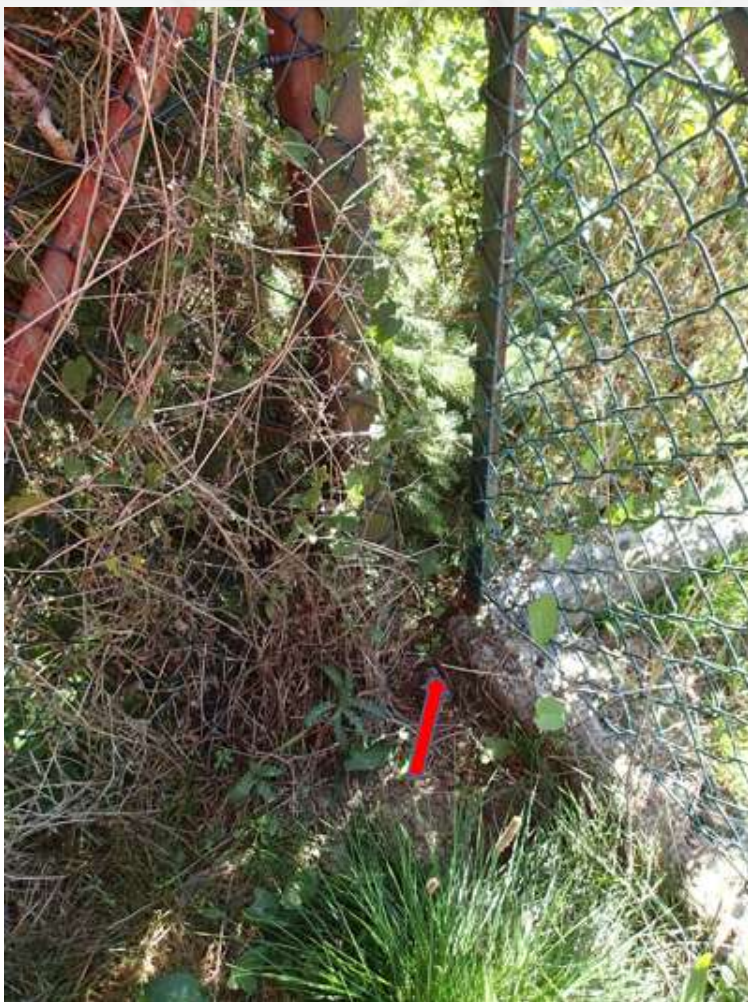
Lomový bod na hranici pozemků p.č. 1246, p.č. 1247/2 a p.č. 64/2 byl vyšetřen dle náčrtu jako sloupek plotu. V terénu se nalézají sloupky dva, jeden v podezdívce, druhý zakotven v zemi. Z dokumentace nelze seznat, který sloupek odpovídá vyšetřenému bodu. Dle situace v terénu se jako nejvhodnější pro trojmezí pozemků jeví roh podezdívky.

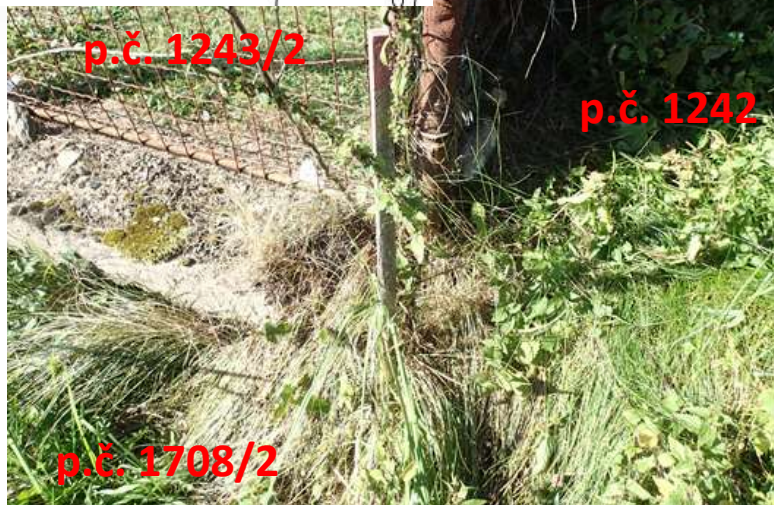
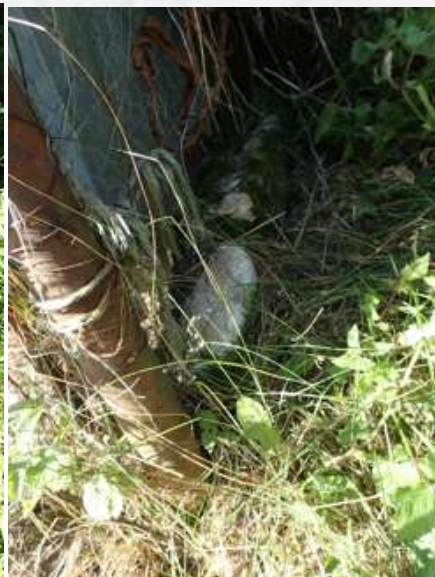
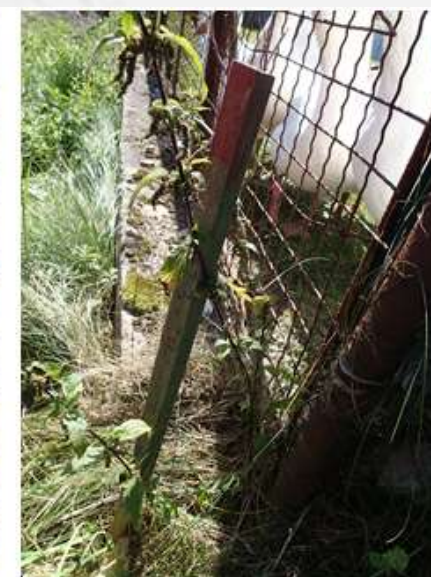
Lomový bod na hranici pozemků p.č. 1242, p.č. 1243/2 a p.č. 1708/2 byl vyšetřen dle náčrtu jako „podezdívka“. V terénu je z východní strany pozemku p.č. 1243/2 podezdívka ukončena ještě před posledním sloupkem plotu, ze severní strany nelze mluvit o typické podezdívce, nicméně také končí před zmíněným sloupkem plotu. Z náčrtu nelze dovodit, co bylo v terénu vyšetřeno jako lomový bod, ze kterého vychází dělení přilehlé komunikace.

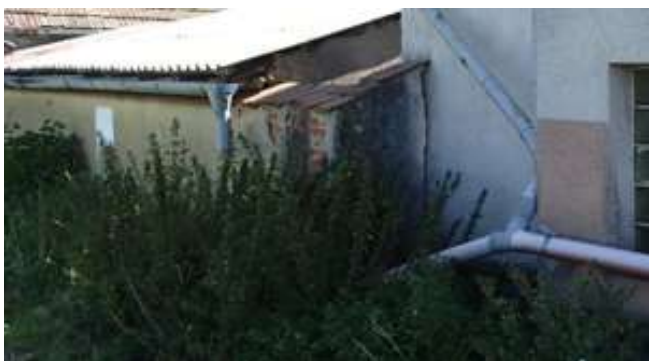
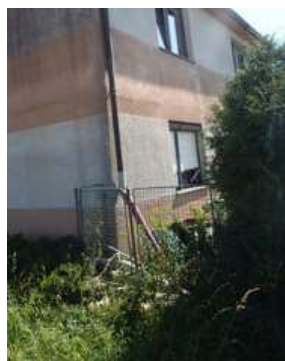
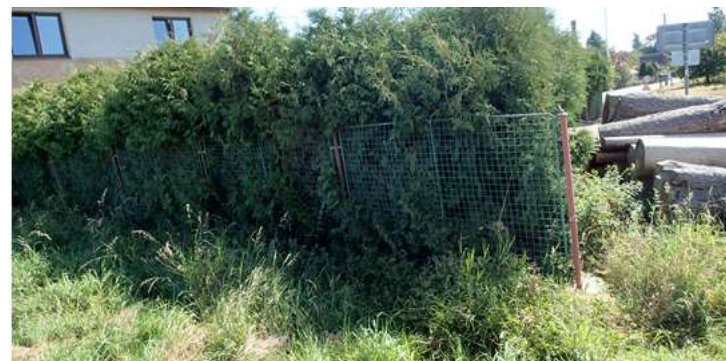
Dle náčrtu ZH je hranice mezi parcelou p.č. 1236 a parcelami p.č. 1237/2 a st. 203 vyznačena z plastového mezníku na roh hlavní budovy, po zdi na druhý roh, odtud na roh budovy vedlejší, po zdi na rozhraní budov a na roh budovy nevyznačené v KN. Dle takto vyšetřeného stavu je drátěné oplocení na kovových sloupcích s čepičkami zapuštěné do podezdívky o šíři cca 0,35 m a část pozemku p.č. 1237/2 součástí pozemku p.č. 1236 (orná). Mezi budovou hlavní a budovou vedlejší je v důsledku vyšetřeného stavu část zdi, na kterou navazuje nevyznačená budova na st. 205, součástí pozemku p.č. 1236 (orná). Vzhledem k tomu, že výsledek zeměměřické činnosti vztažený ke st. 205 padá svým vznikem do roku 1962 a už tehdy bylo oplocení v tomto výsledku zachyceno a v terénu charakterově odpovídá době vzniku, je jeho neztotožnění s hranicí závažným pochybením a především porušením ustanovení § 50 odst. 1 KatV.

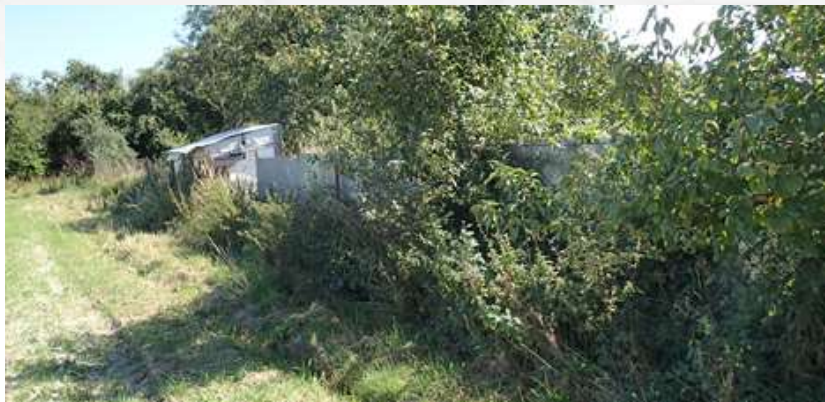
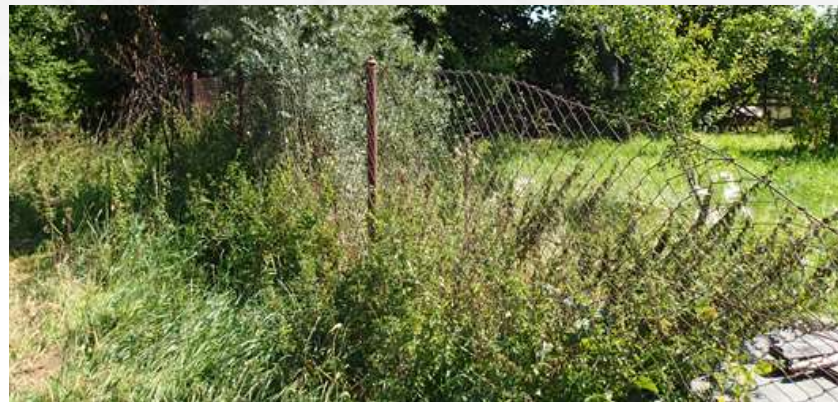
Dle náčrtu ZH je hranice mezi parcelou p.č. 1236 a parcelou p.č. 1237/1 vyznačena z rohu budovy nevyznačené v KN na podezdívku, kde se šetřená hranice láme severním směrem. V terénu se nalézá drátěné oplocení na kovových sloupcích s čepičkami, které zcela odpovídá rozhraní mezi ornou a zahradou a v důsledku neztotožnění evidované hranice a oplocení je část zahrady součástí p.č. 1236 (orná). Z uvedeného je patrné, že nebylo postupováno dle ustanovení § 50 odst. 1 KatV. Není zřejmé, proč nebyla vlastnická hranice ztotožněna s oplocením, když se jedná o původní hranici mezi pozemky i rozhraní mezi rolem a zahradou.
