# Průběh třicetileté historie Vodní nádrže Tymákov

***Retrospektivní analýza komplexních  
pozemkových úprav jako součást bilanční etapy  
KoPÚ  
2024-1991***

V. A. Mazín, ČMKPÚ

Plzeň 2024

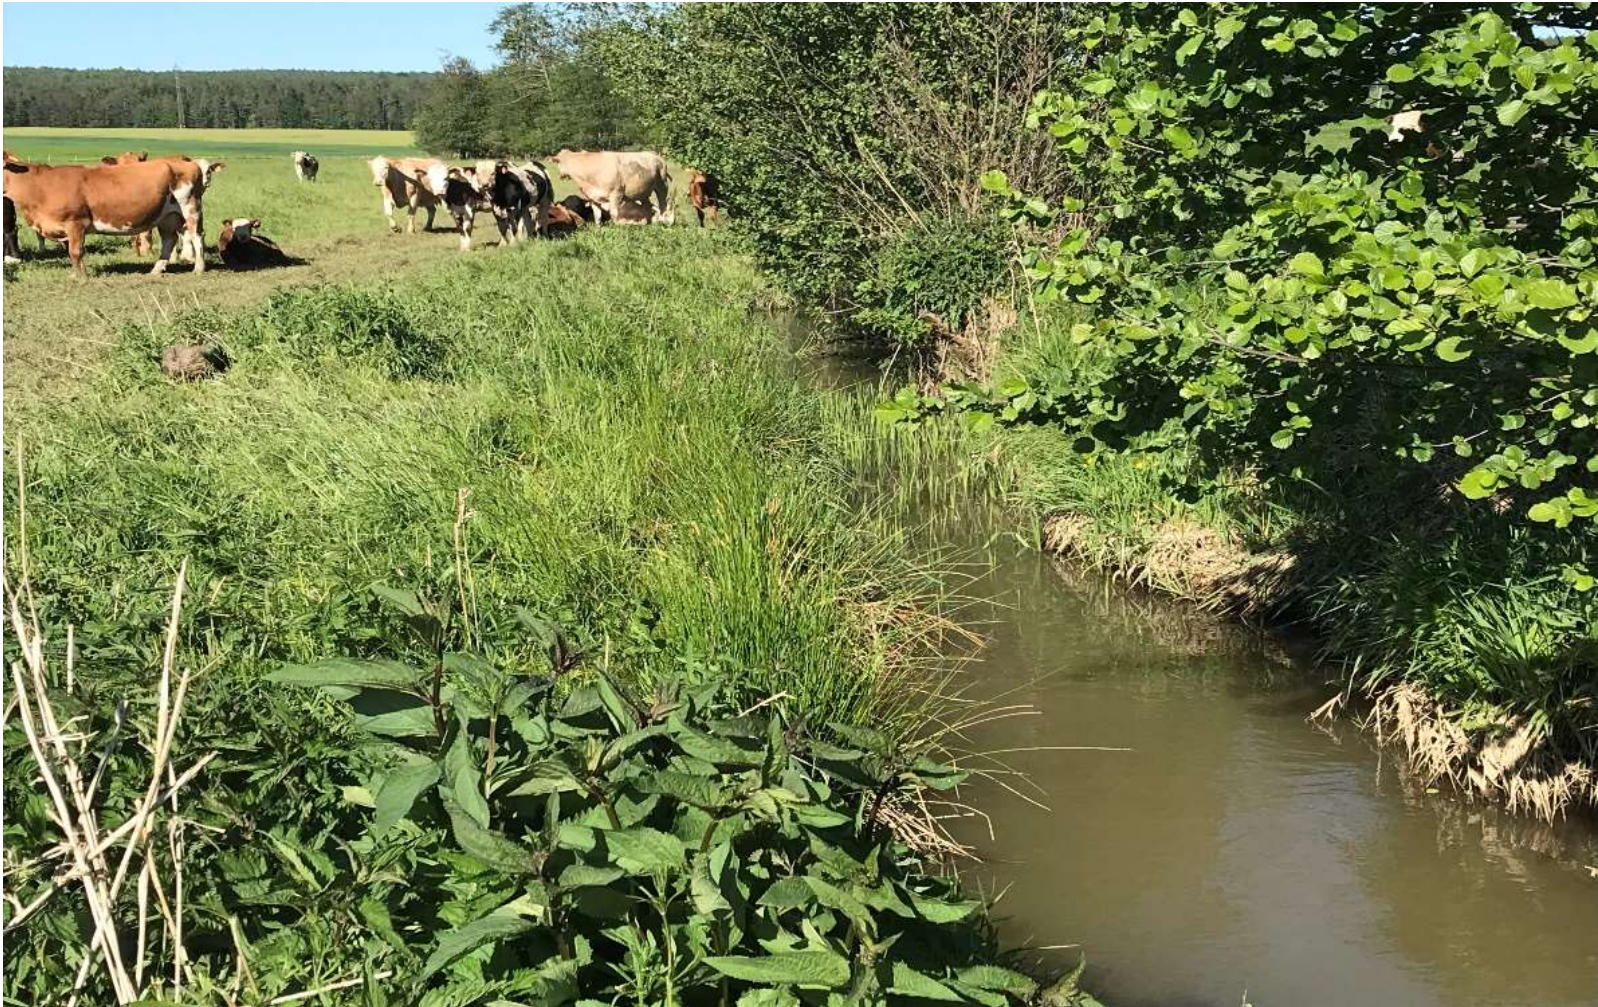
# Niva nad obcí - břehové opevnění jen vegetací, malý podélný spád (historicky a geomorfologicky stabilizovaná niva do současnosti)

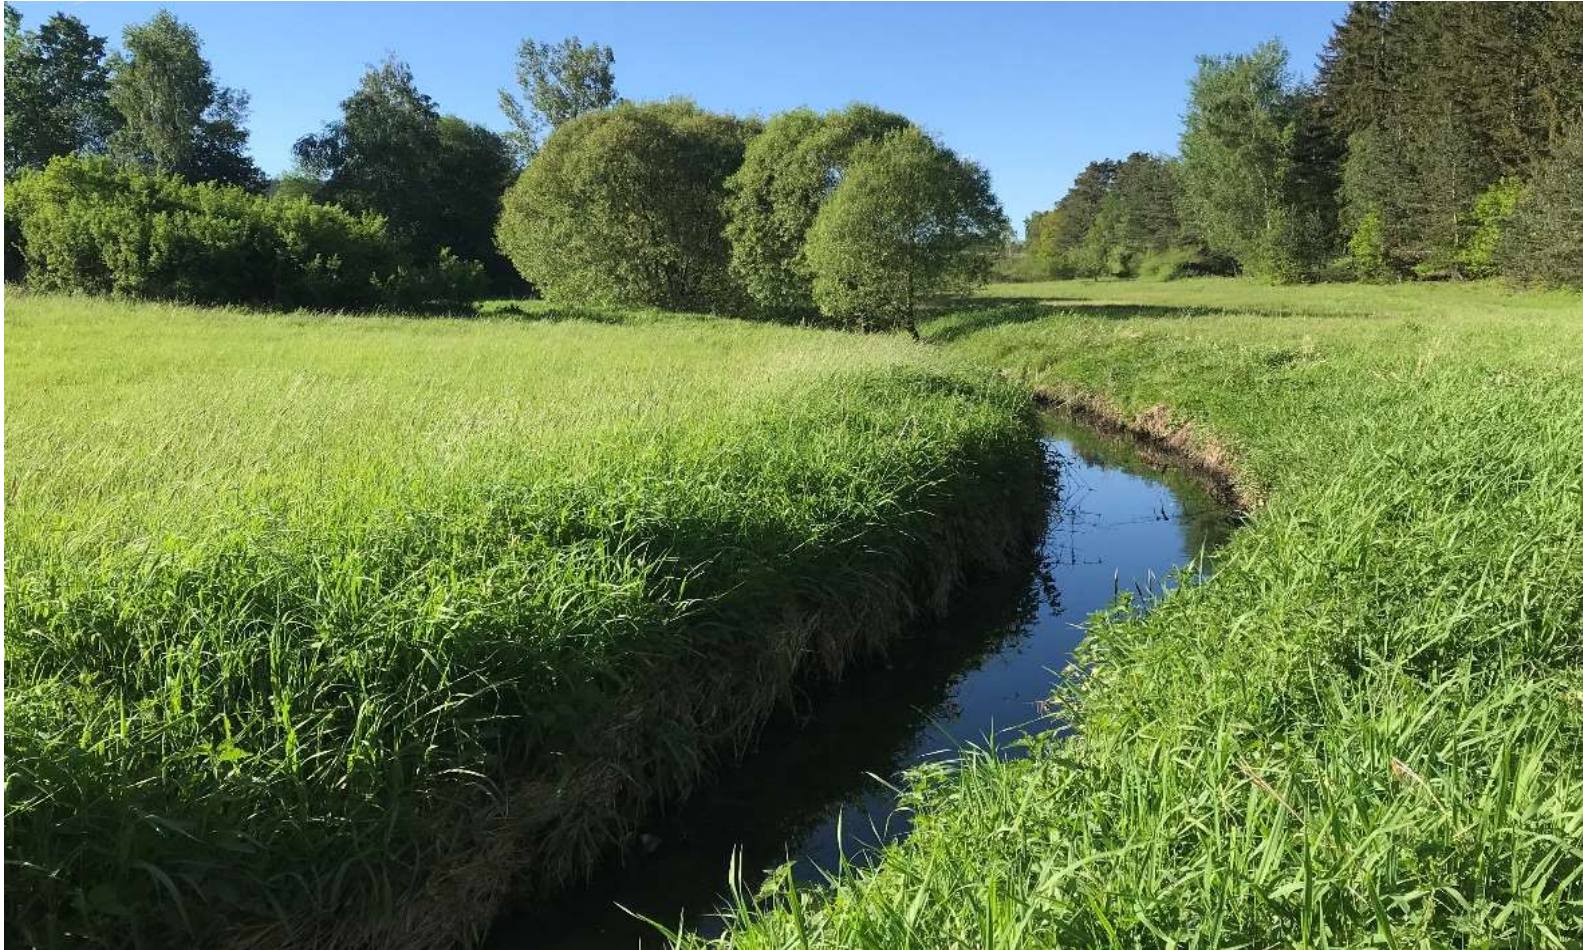
Niva pod obcí se **zvětšeným podélným spádem**, kde docházelo k **hloubkové eolické (říční) erozi** upravené koryto kamenným zdivem 1915 lichoběžníkový profil hl. 0,5-1,5 m

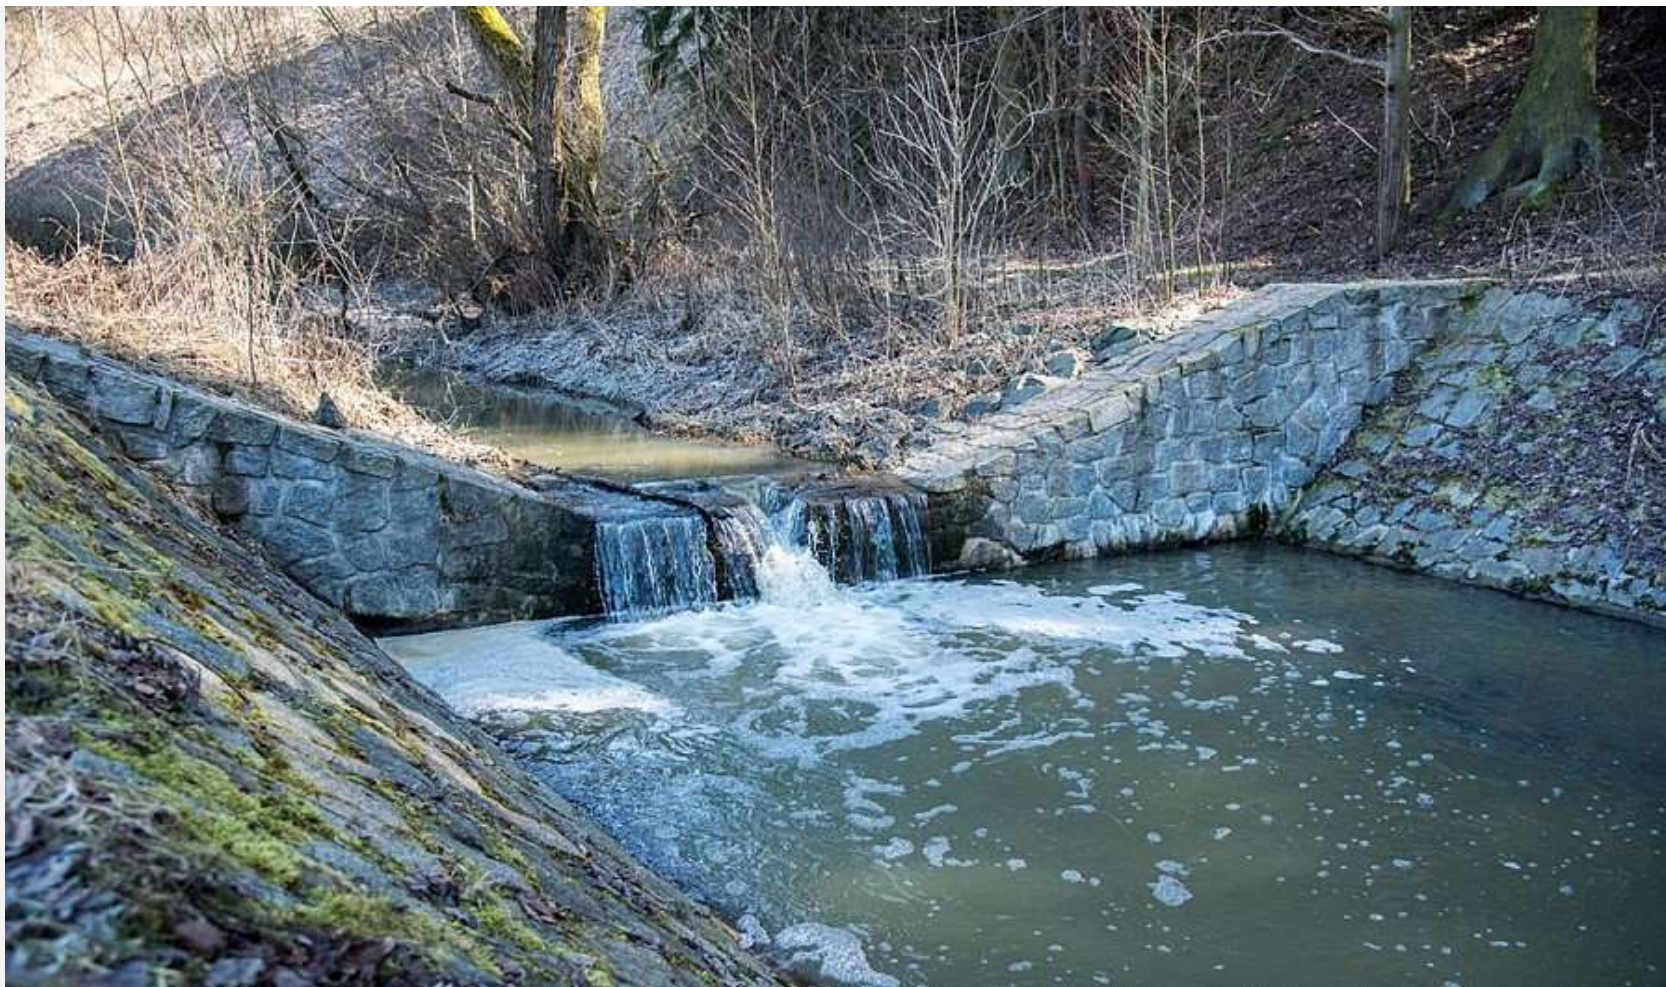
# Potok v dolním úseku před zaústěním do řeky Úslavy RÚSES

**bystřinný charakter toku** – stupeň s kamenného zdiva

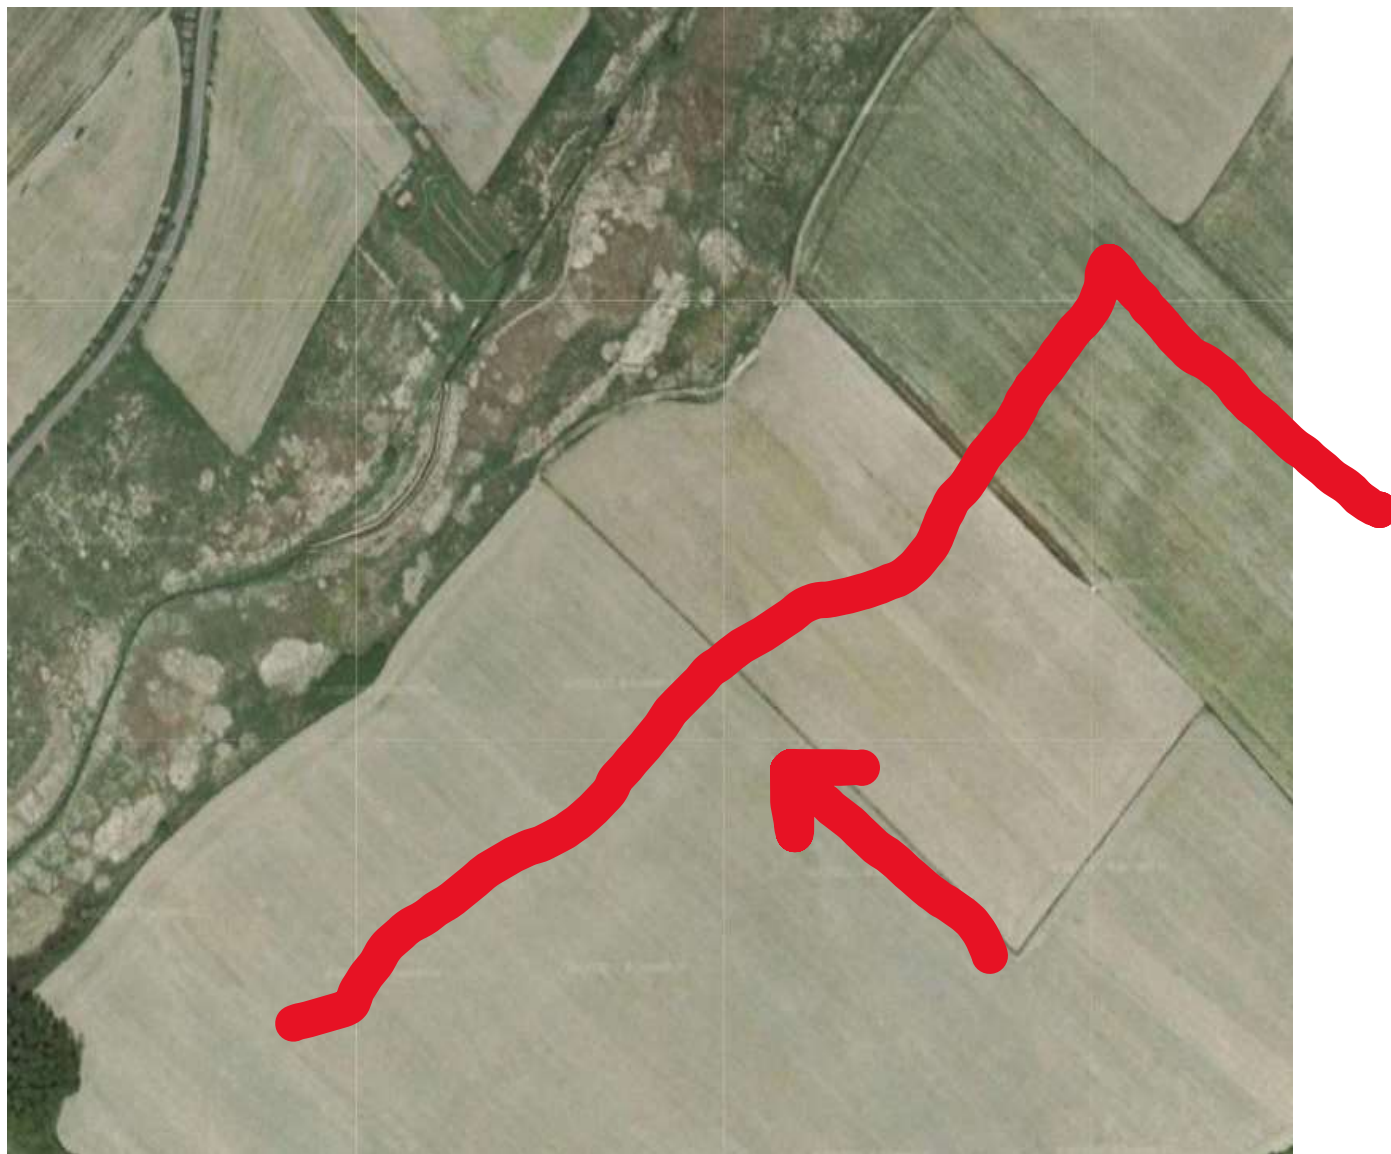
Přilehlý půdní blok orné půdy (JPÚ ZBU) s projevy plošné eroze rok 2002

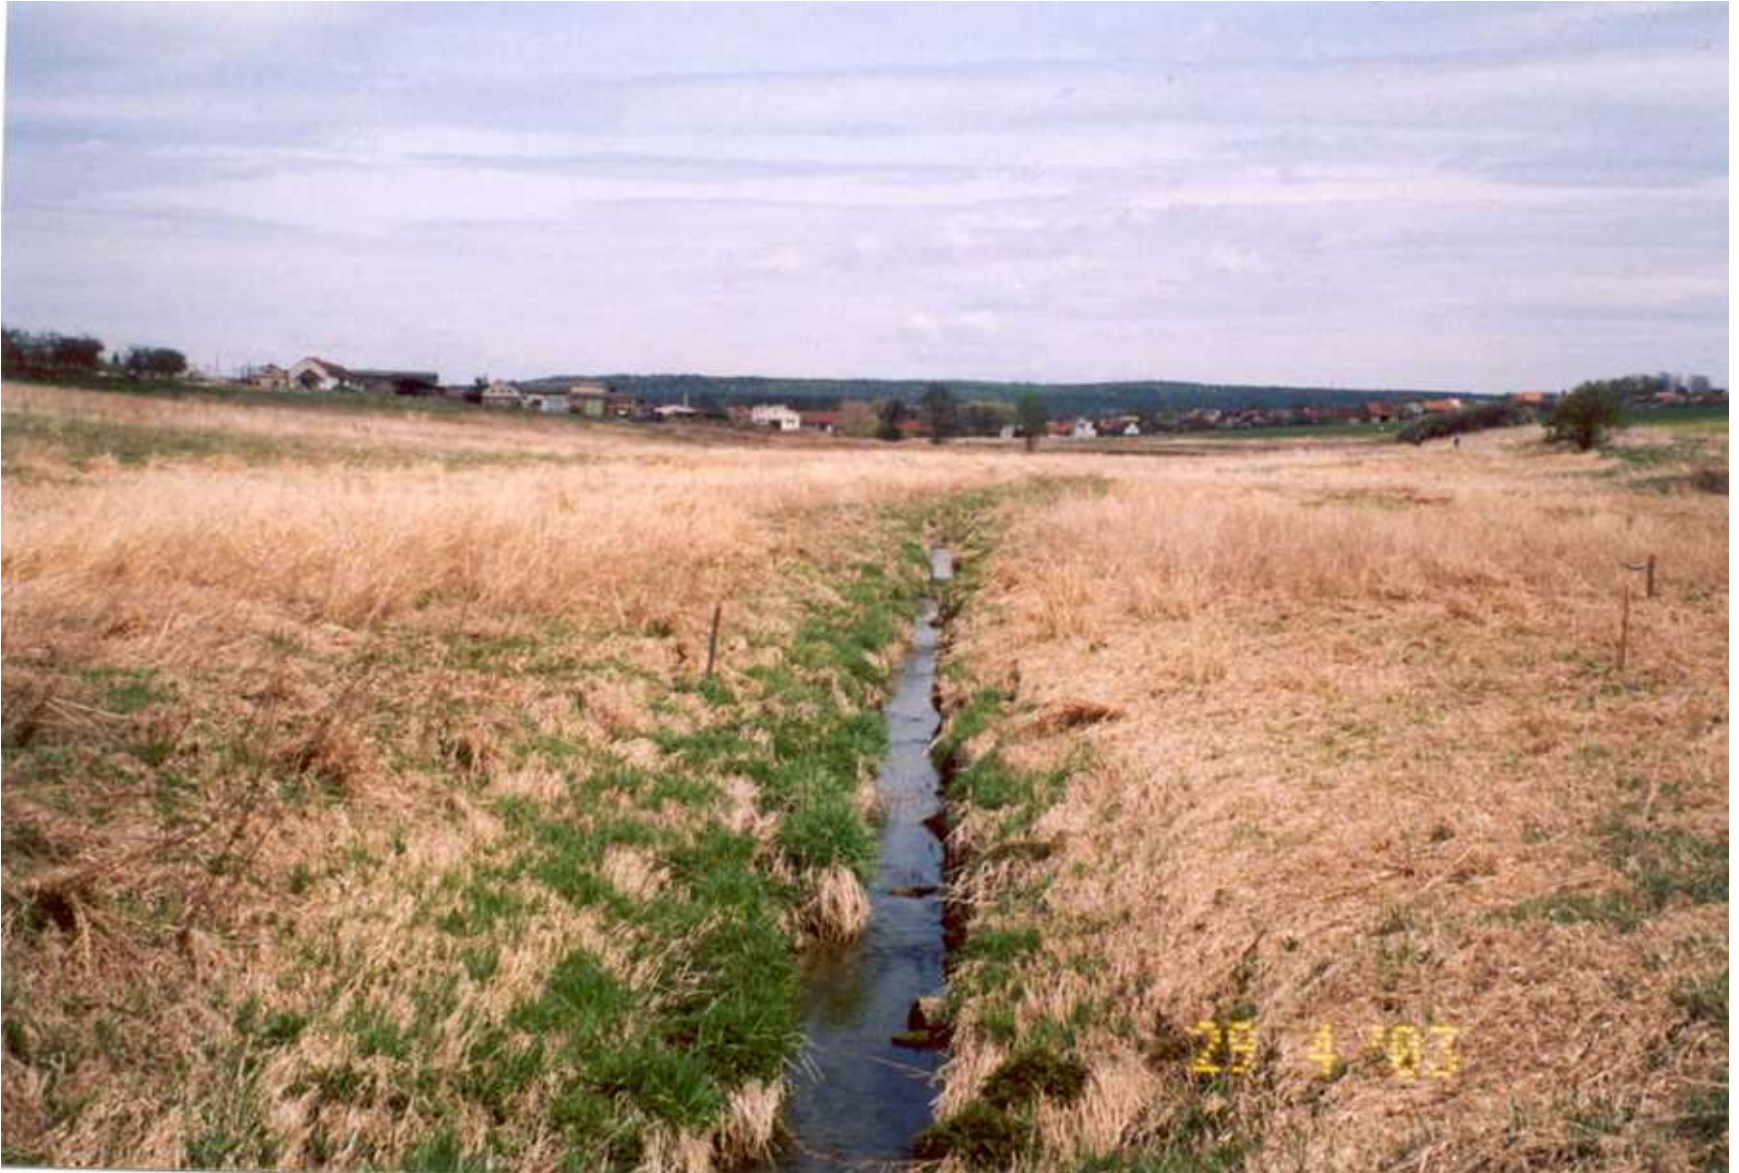
*Stav potoční nivy Tymákovského potoka pod obcí v roce 2003 před stavbou vodní nádrže. Nejnižší poloha deprese byla dočasně až trvale zamokřená svahovými vývěry a louky místy ležely dlouhodobě ladem. GL, j-hj*

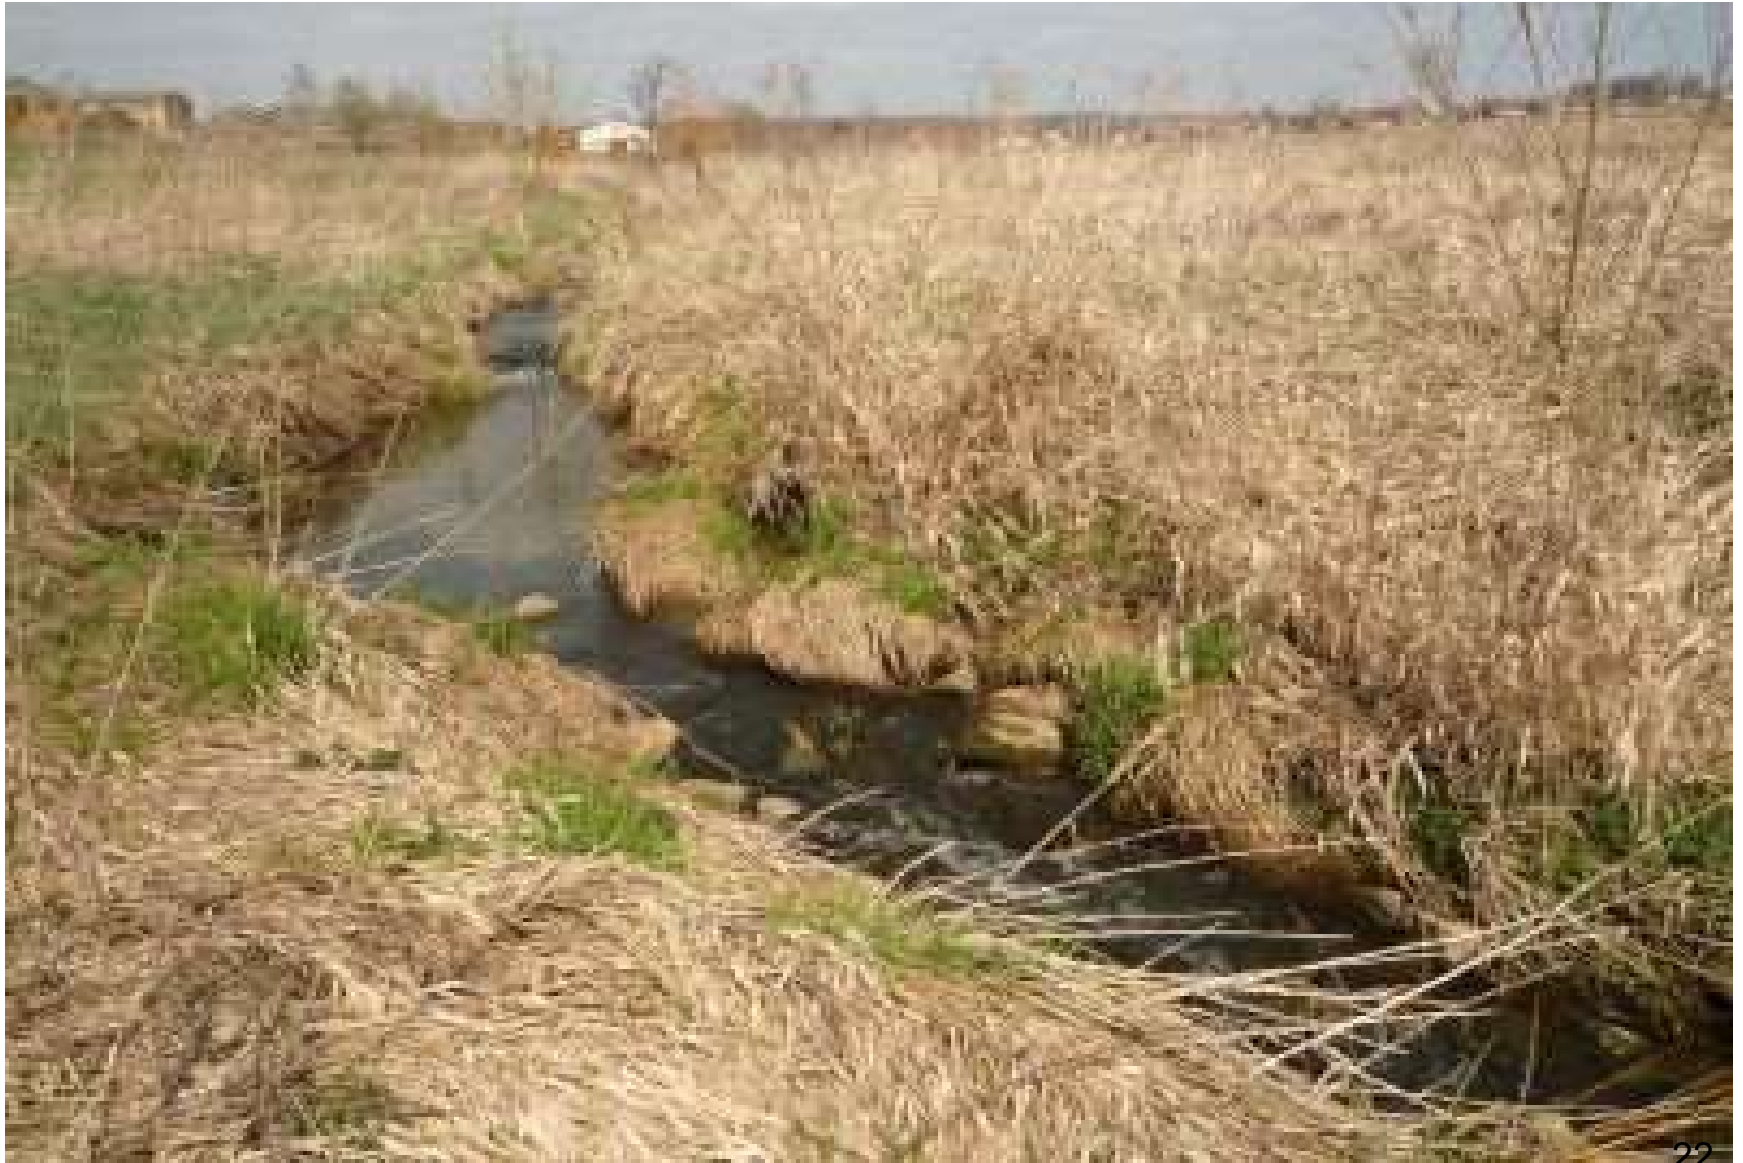
*Kamenné koryto, které nahradilo erodované přírodní koryto v roce 1915 bylo místy poškozené, louky ležely ladem (stav 2023)*

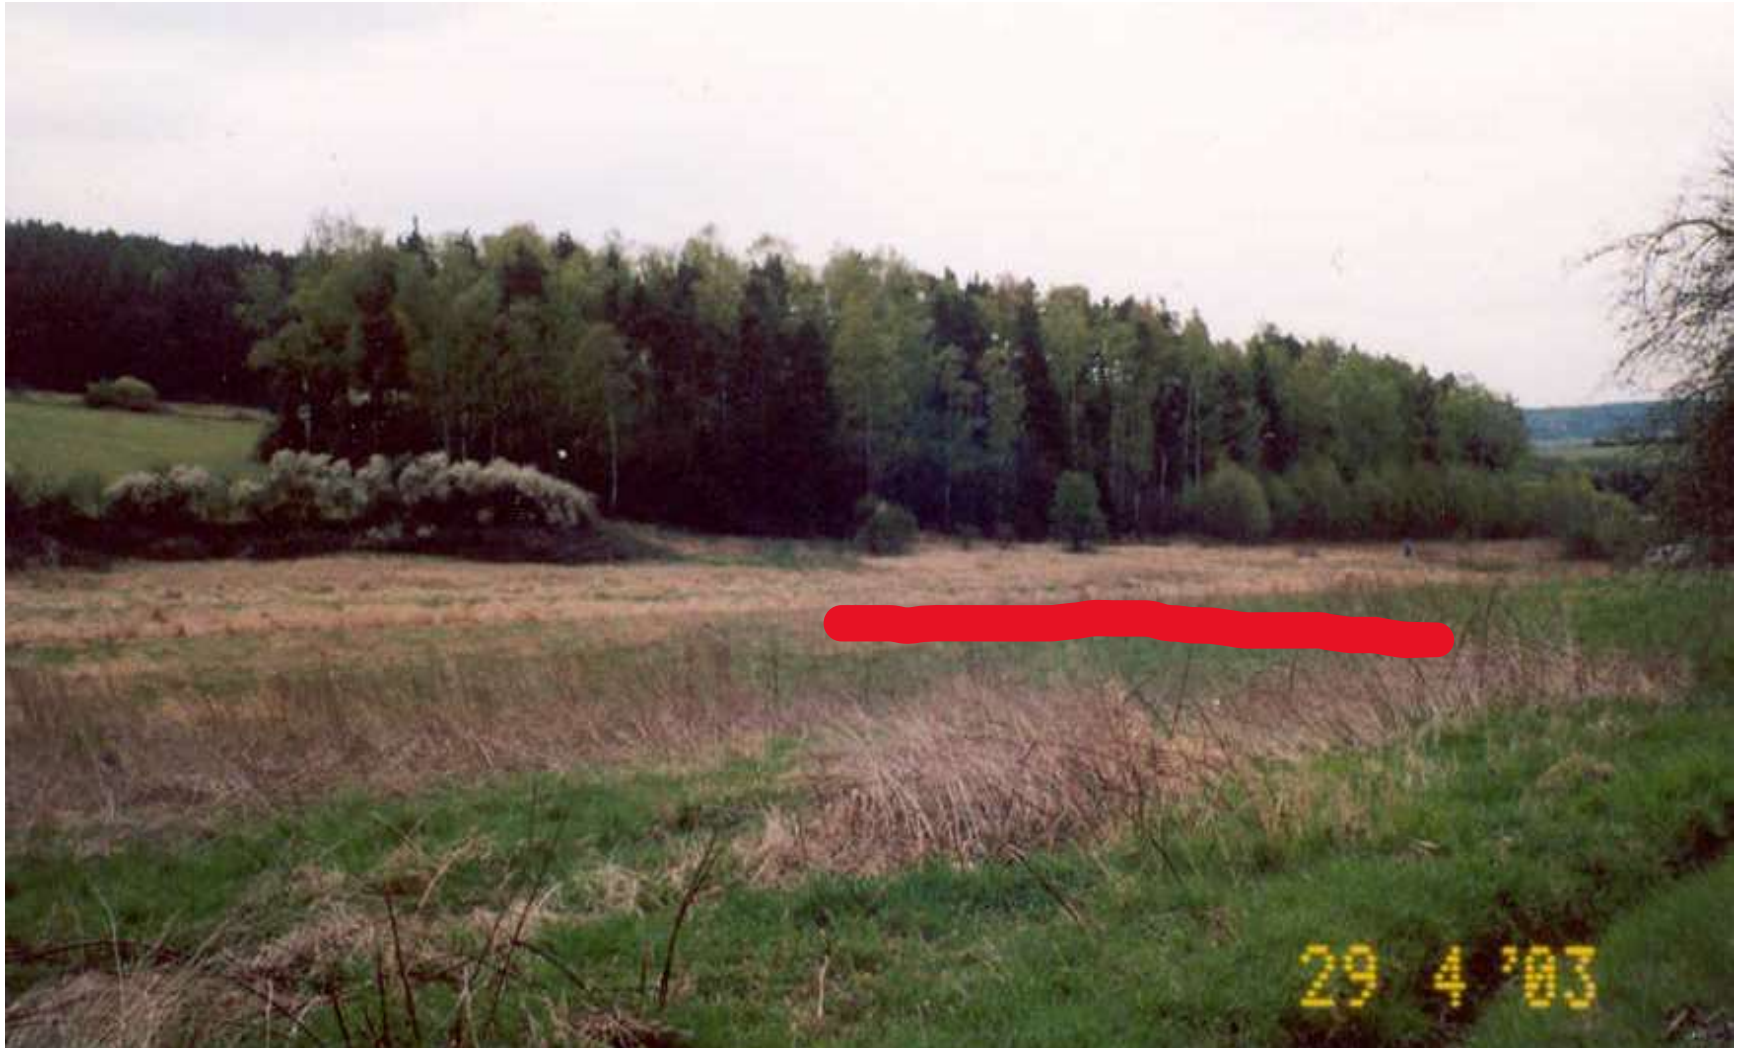
*Potoční niva s širokou depresí mokrých luk a močálu s pramenními vývěry v patě svahu říjen 2023 (červená čára-místo budoucí hráze)*

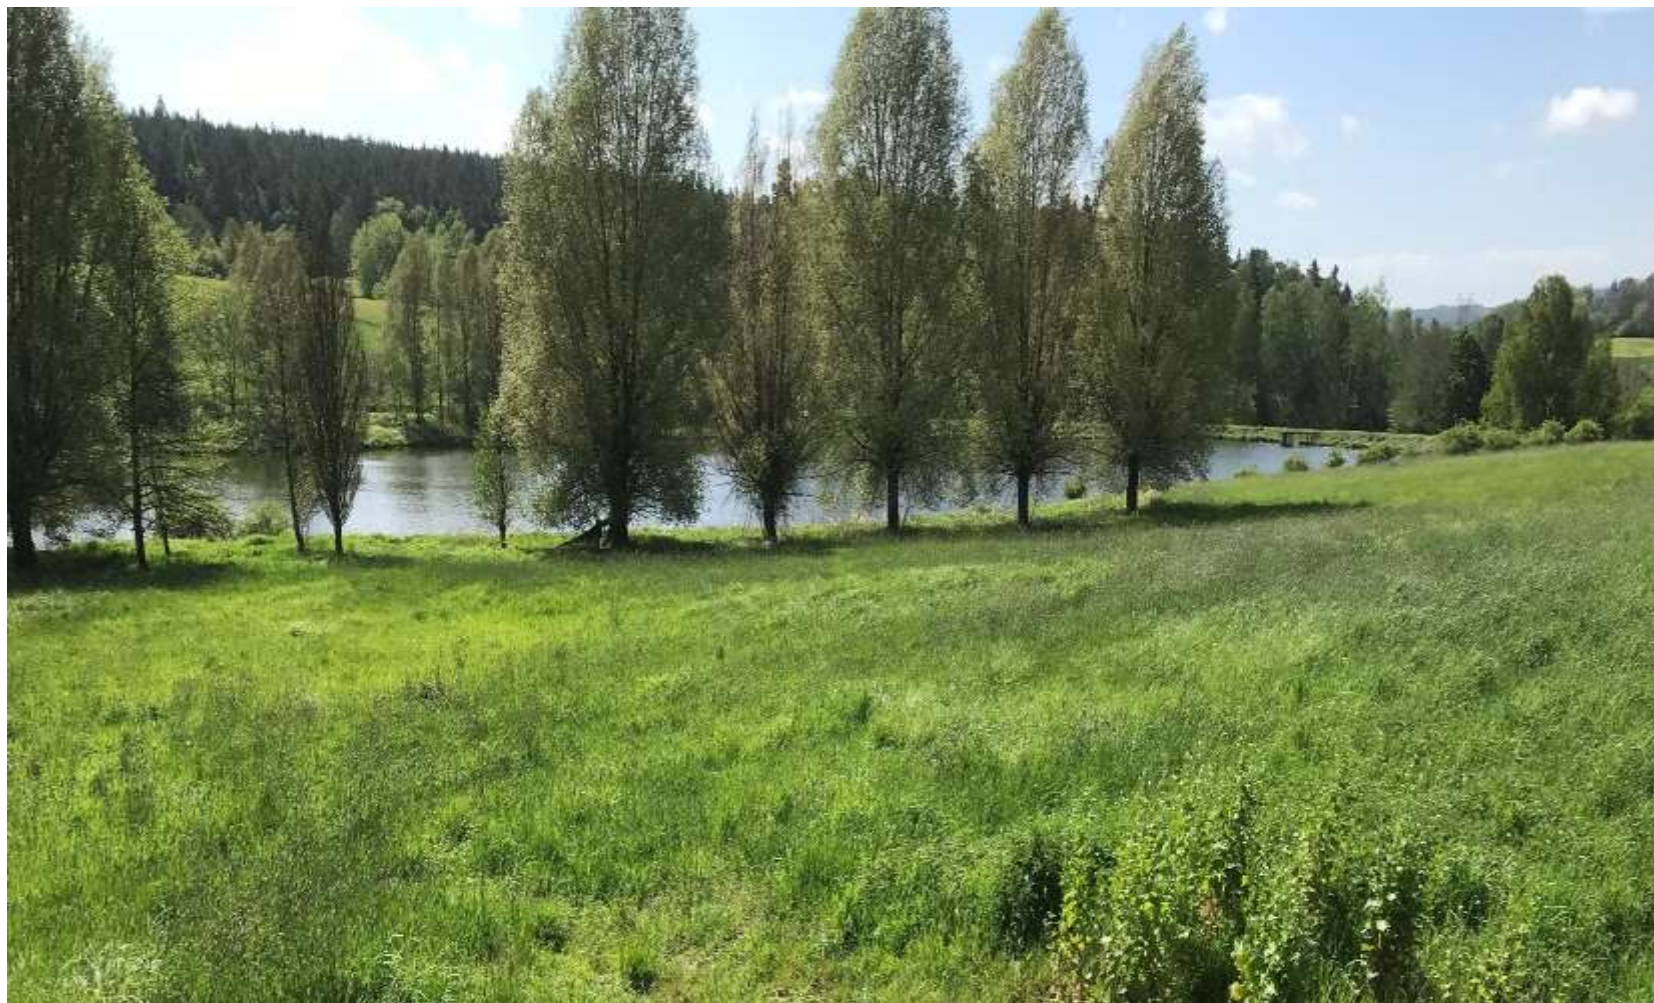
*Pohled ze stejného místa duben 2024*

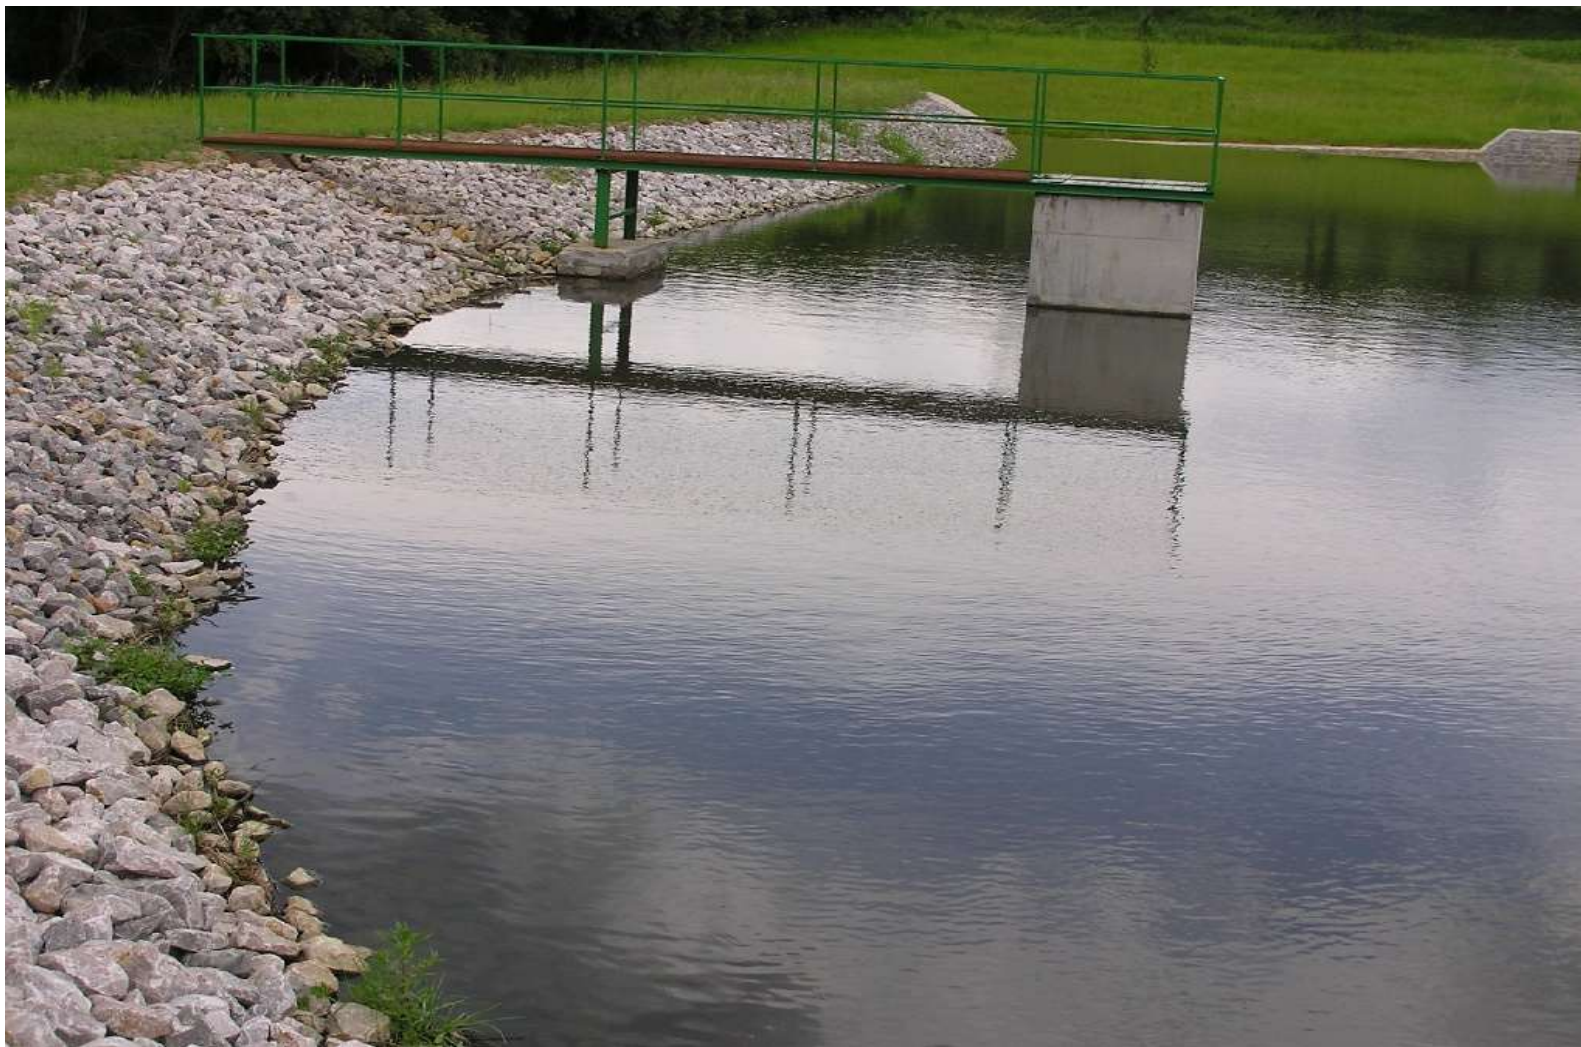
**Objekt 01 vodní nádrž** o ploše 2,35 ha se sypanou homogenní hrází délky 135 m a výšky do 4 m, spodní výúst z železobetonového požeráku umístěného v ose nádrže. Bezpečnostní přeliv je boční zaobleného tvaru o celkové délce 20 m vyústující do potrubní jámy pod hrází.

- Druhý ročník Soutěže o nejlepší společné zařízení v pozemkových úpravách – kategorie vodohospodářské stavby v roce 2007 – 2. místo
- Stavba sice přečkala velkou povodeň v březnu 2006, ale *komise vytkla projektu nádrže že bezpečnostní přeliv nebyl navržen v rostlém terénu, ale v hrázi a odtokový příkop vedl rovněž v patě hráze, což je z hlediska bezpečnosti a stability tělesa hráze nevhodné.*

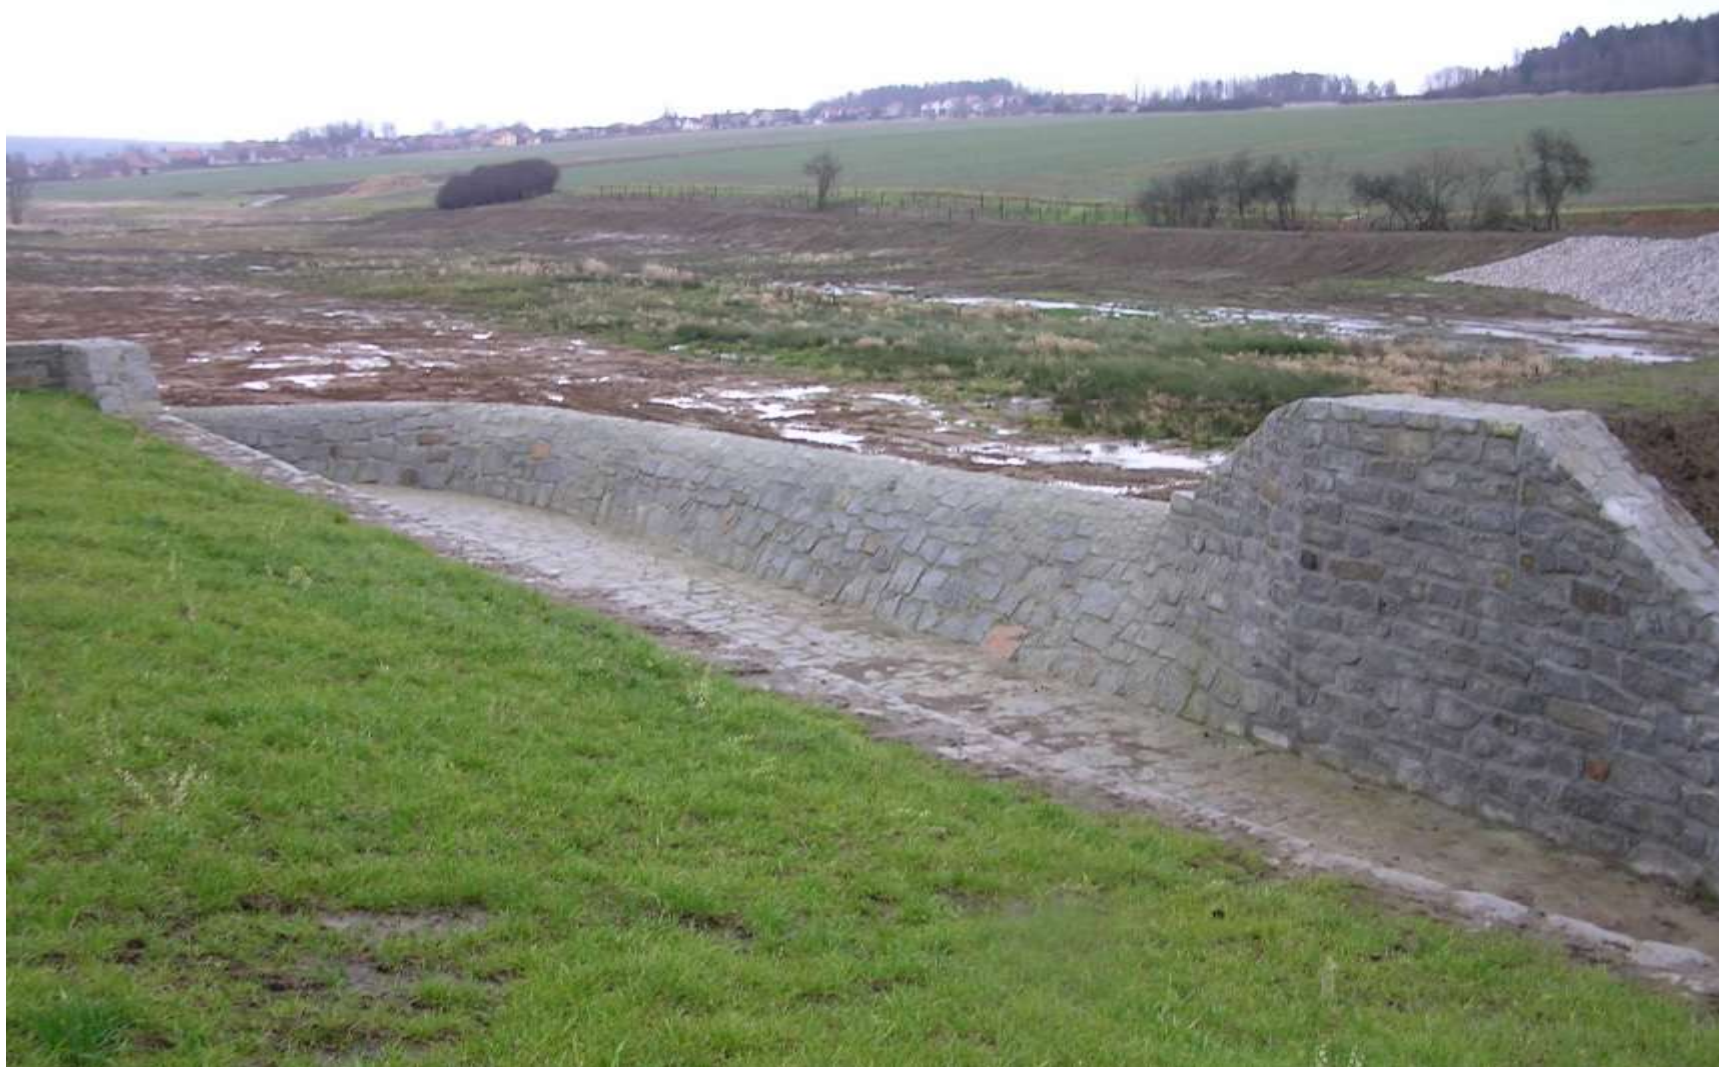
## *Provádění objektu bezpečnostního přelivu 2004*

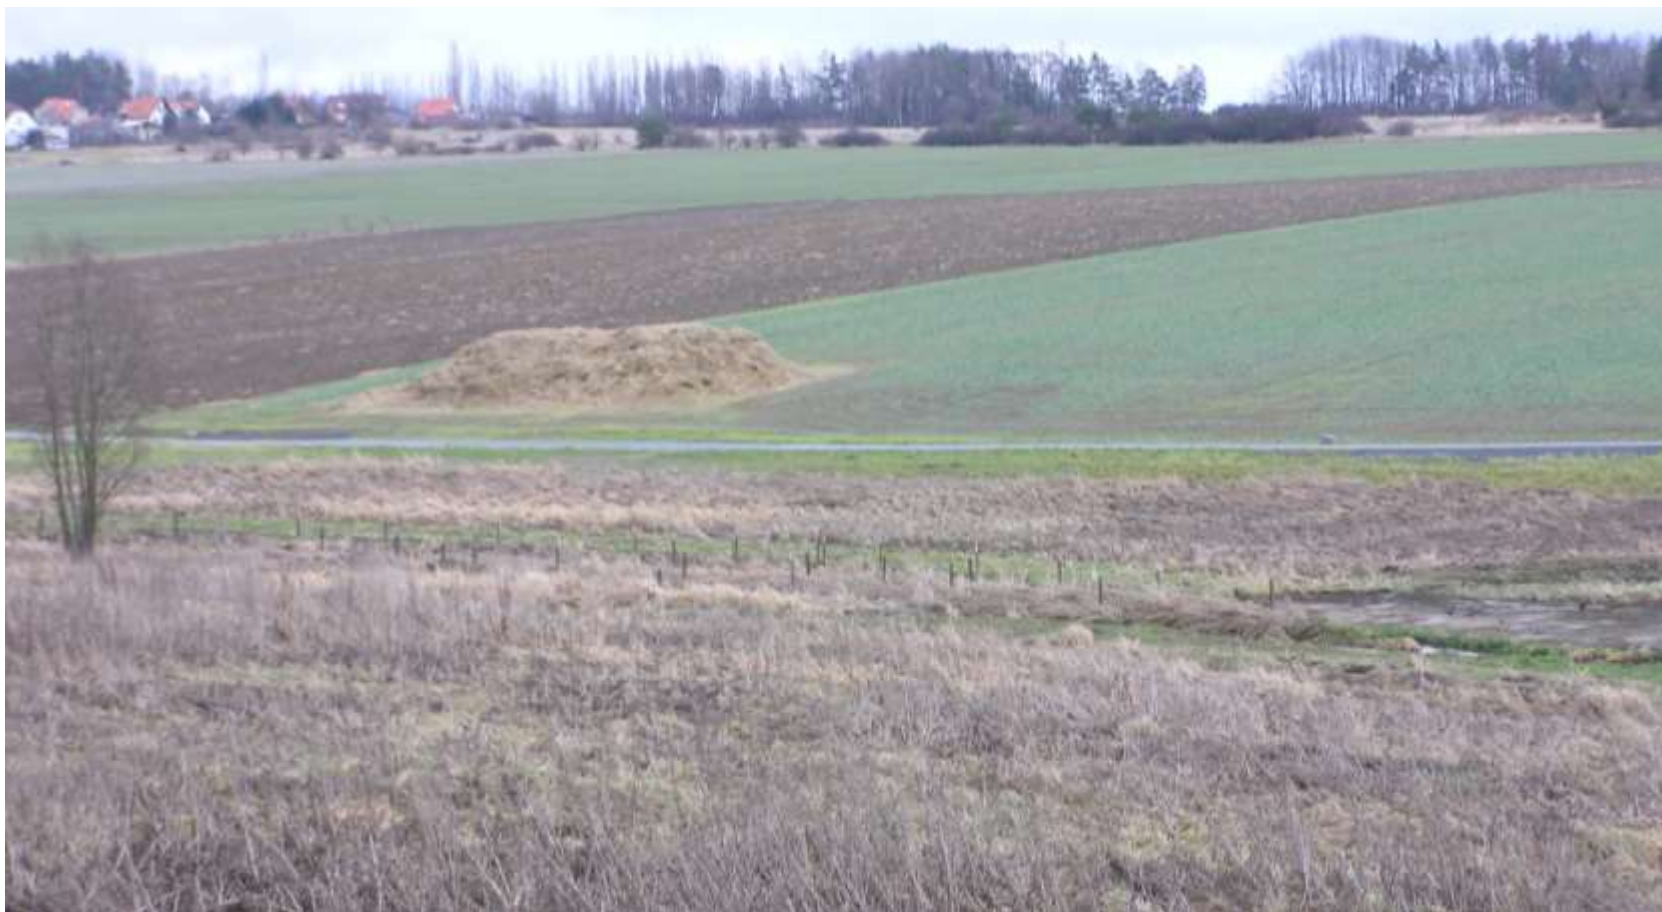
**Objekt 02 revitalizace koryta** s pěti meandry a 12 stabilizačními prahy o celkové délce 316 m. Samotné koryto je ve dně široké 1 m o hloubce 0,7 m **stabilizované lomovým kamenem**. Součástí jsou tři rybí útulky. **Objekt 03 výsadba zeleně jako vegetačního doprovodu** celkem 408 kusů vlhkomilných stromů a 485 křovin (olše, jasany, vrby, duby, jeřáby, břízy a střemchy).

- Stabilizace koryta rozvolněného toku s meandry v litorálním pásmu nádrže pomocí lomového kamene byla z hlediska velikosti kamene poddimenzovaná a *koryto podleho destrukci fluviálně erozí*
- Místo výsadby tvoří HPJ (GPP) 64 – glej modální, zbažnělý, jh-j, silně kyselý a tato zemina vybagrovaná z revitalizovaného koryta nebyla vhodná pro výsadby dřevin. *Většina sazenic stromů podél toku vyhynula*

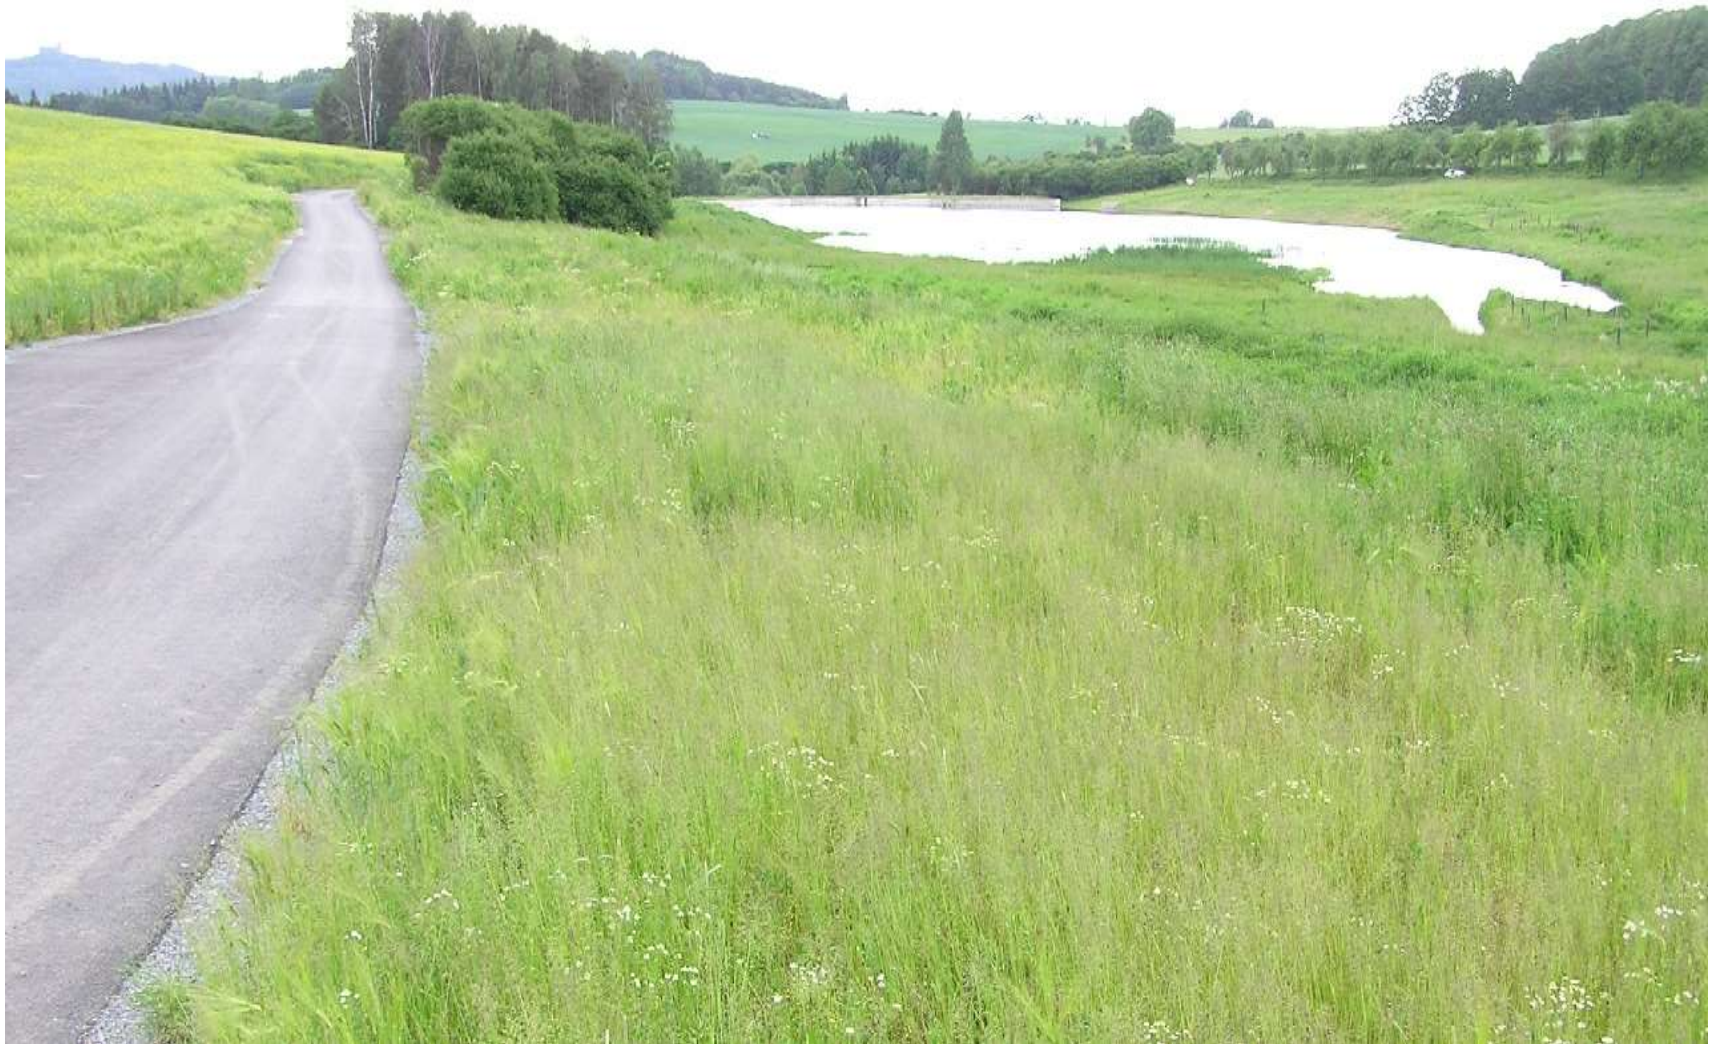
# Polní cesta VPC 7 SAPARD EU

Cesta je bez příkopů s odvodněním pláňě

drenáží, které jsou svedeny do vodní nádrže.

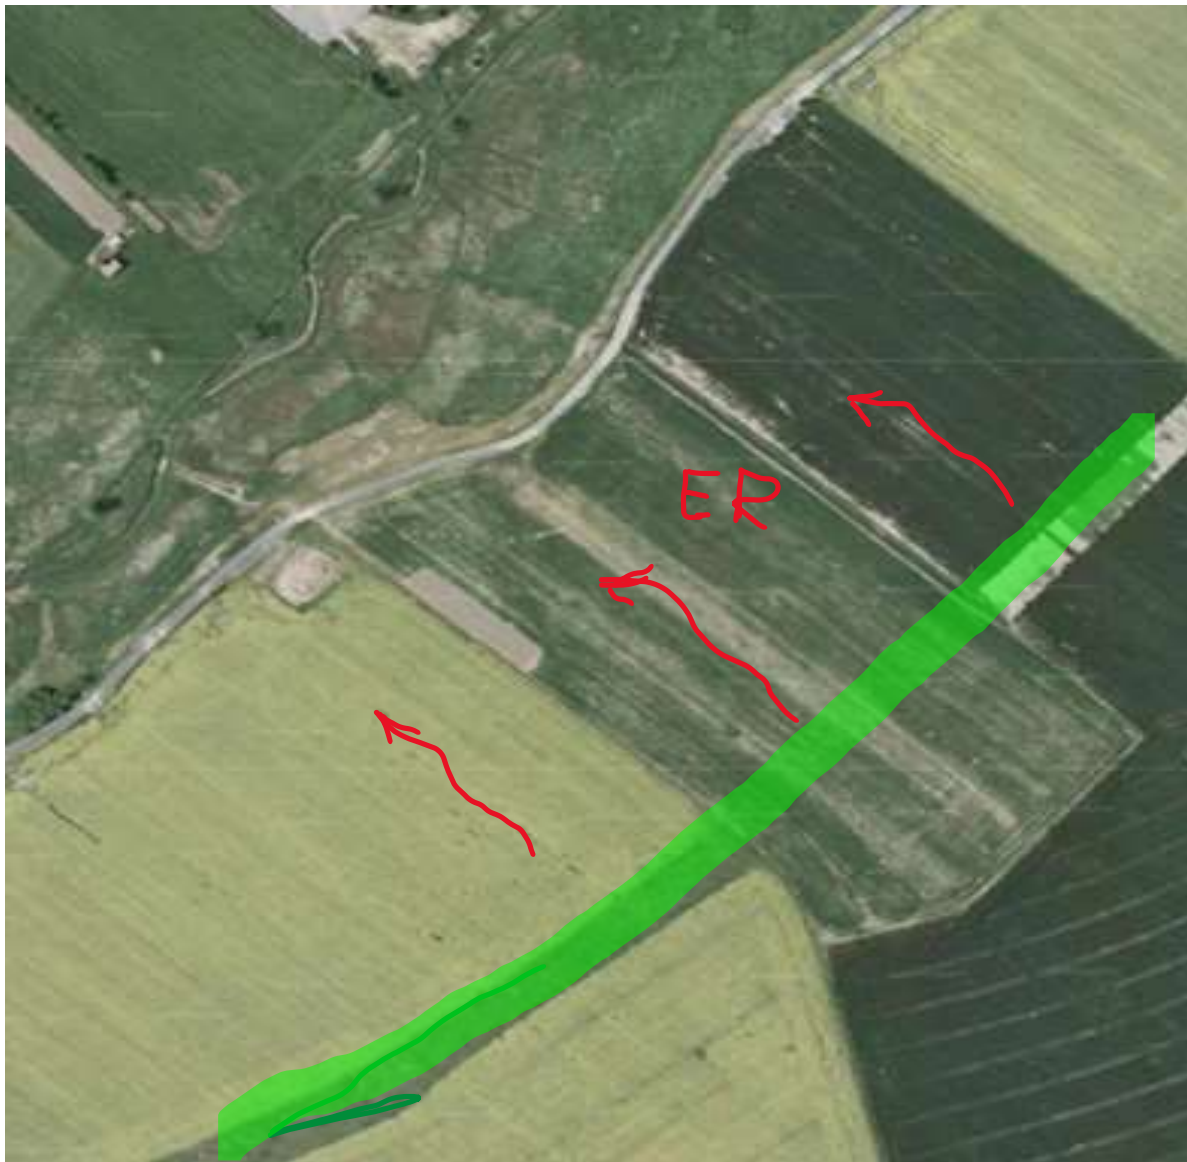
# Protierozní zasakovací pás

vytvořený pozemek p.č. 2247,2253 a 2263-TTP
