# Průběh třicetileté historie Vodní nádrže Tymákov

***Retrospektivní analýza komplexních  
pozemkových úprav jako součást bilanční etapy  
KoPÚ  
2024-1991***

V. A. Mazín, ČMKPÚ

Plzeň 2024

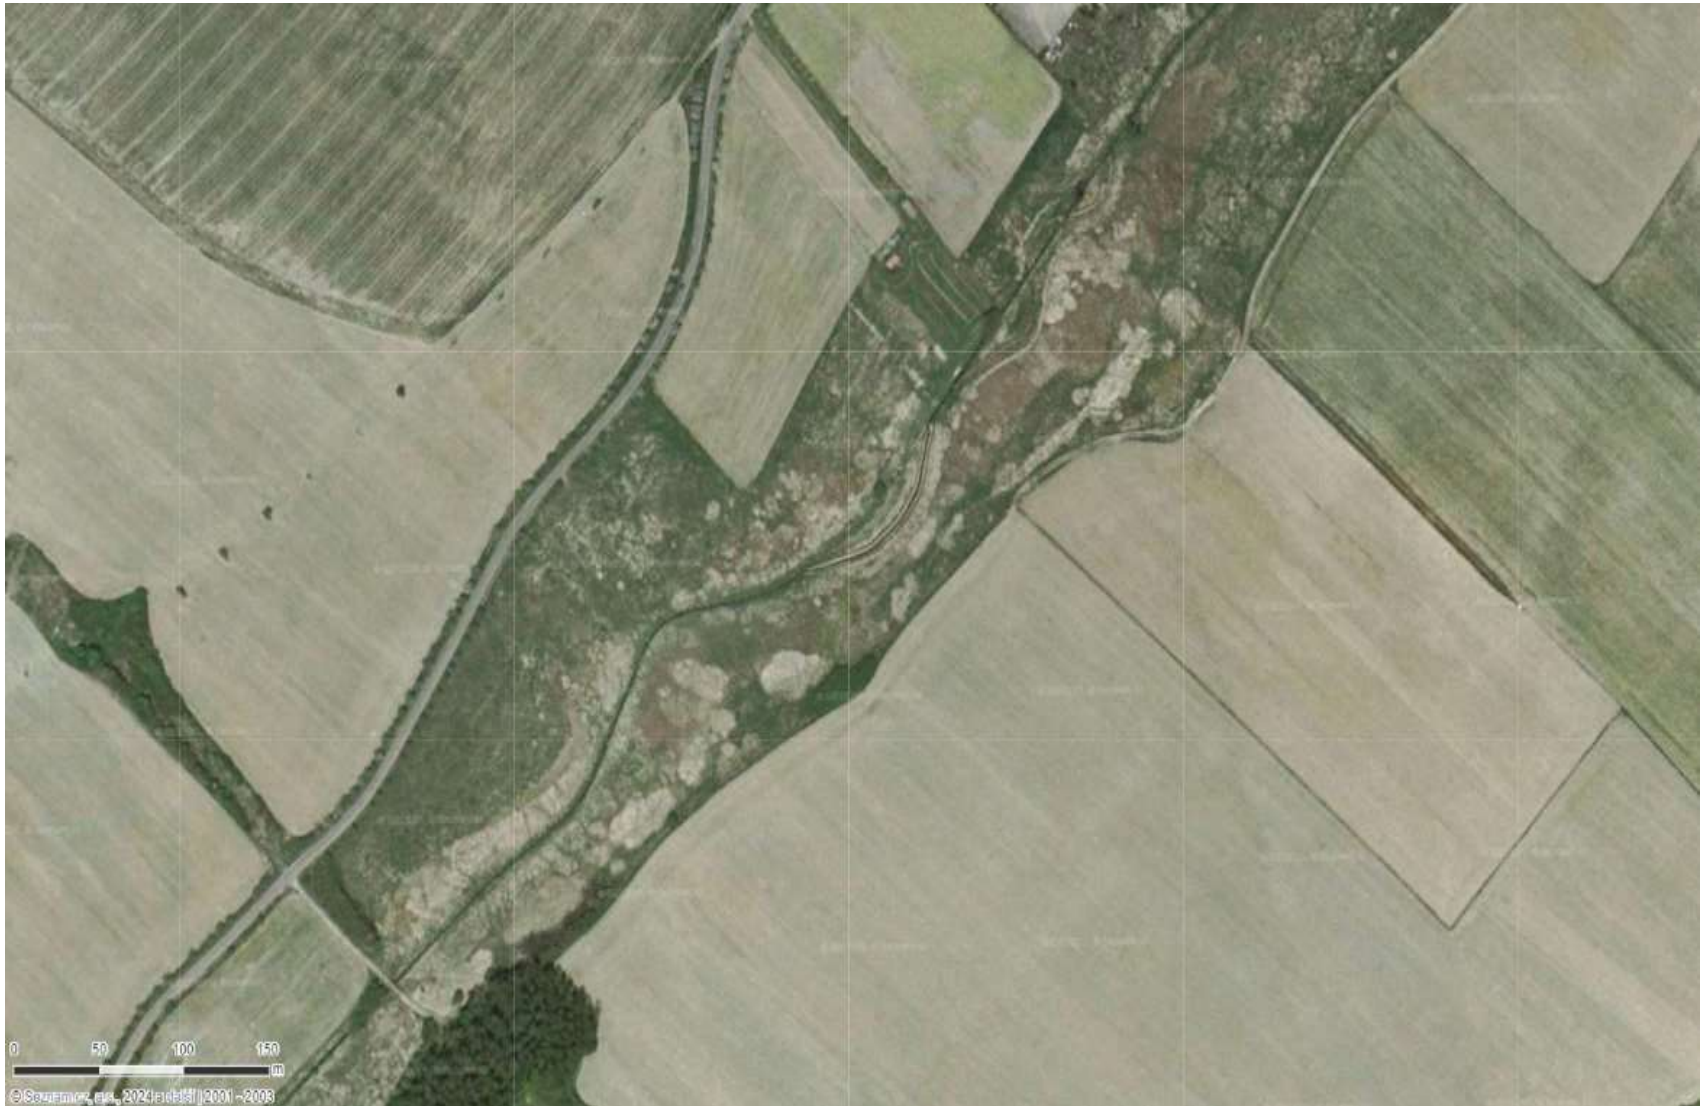
# Letecký snímek před KoPÚ 2002 JPÚ (ZBÚ), upravený tok 1915, zamokřené louky

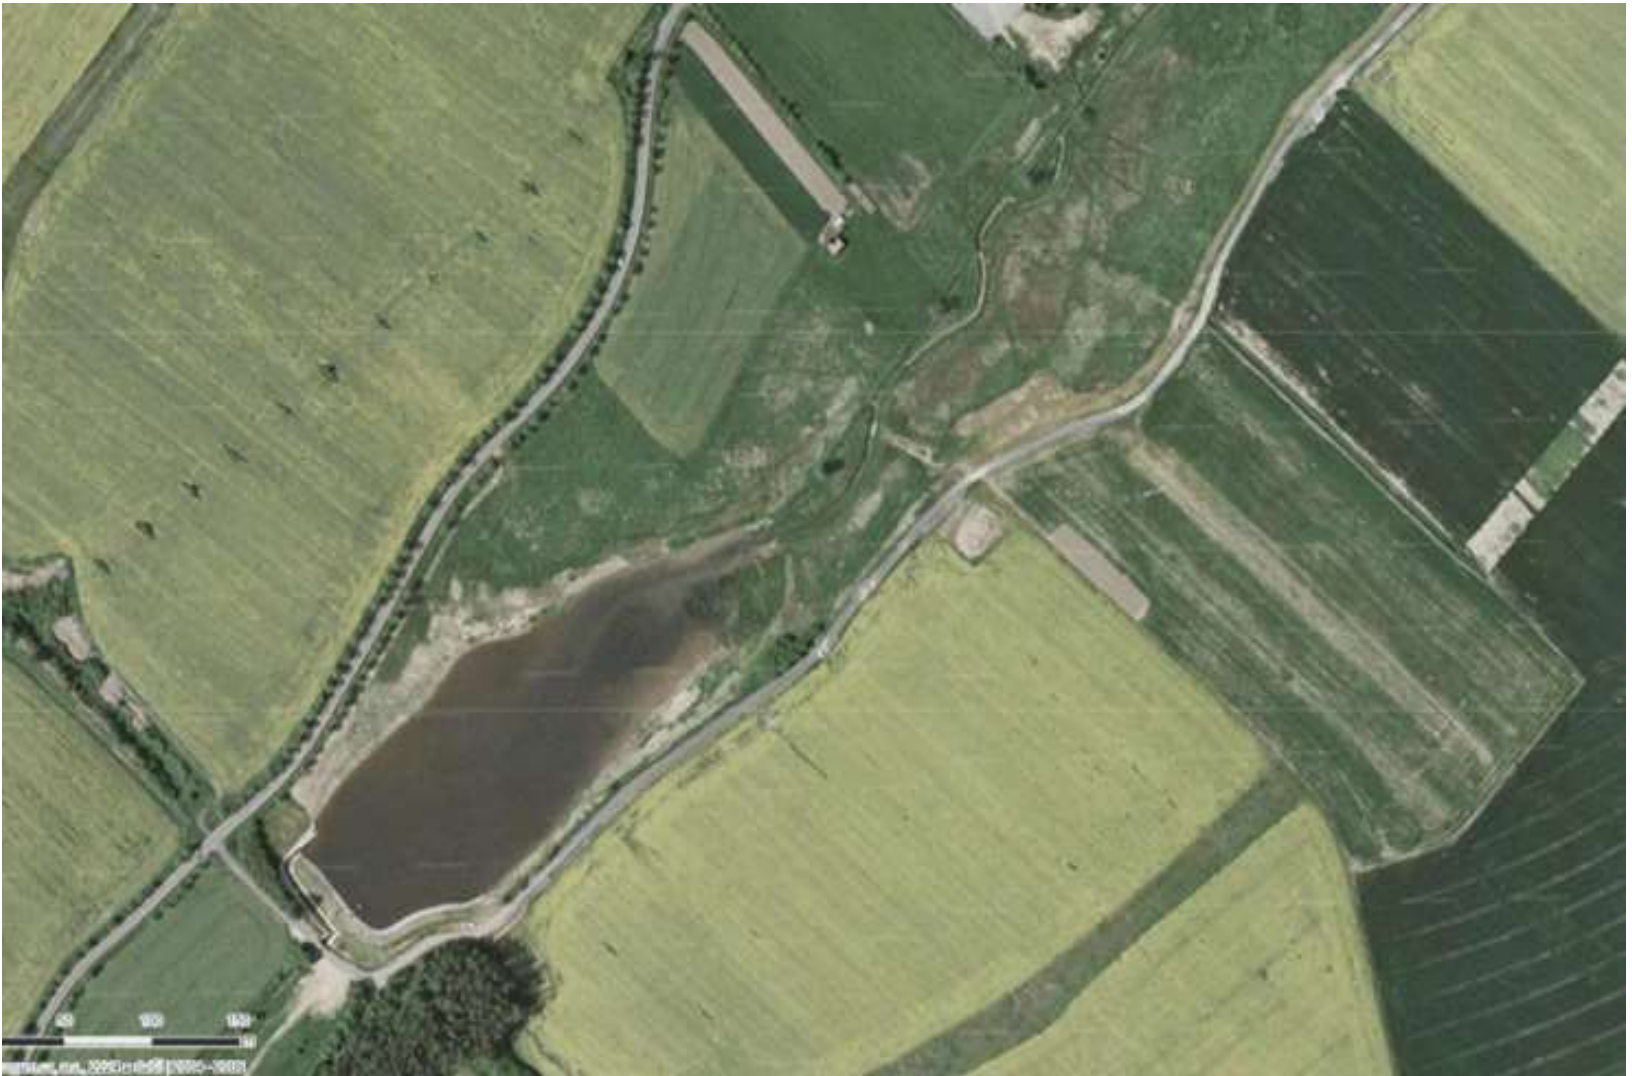
Snímek těsně po realizaci nádrže, revitalizace toku a VPC 7 + protierozní pásy na orné půdě po ukončení KoPÚ 2007

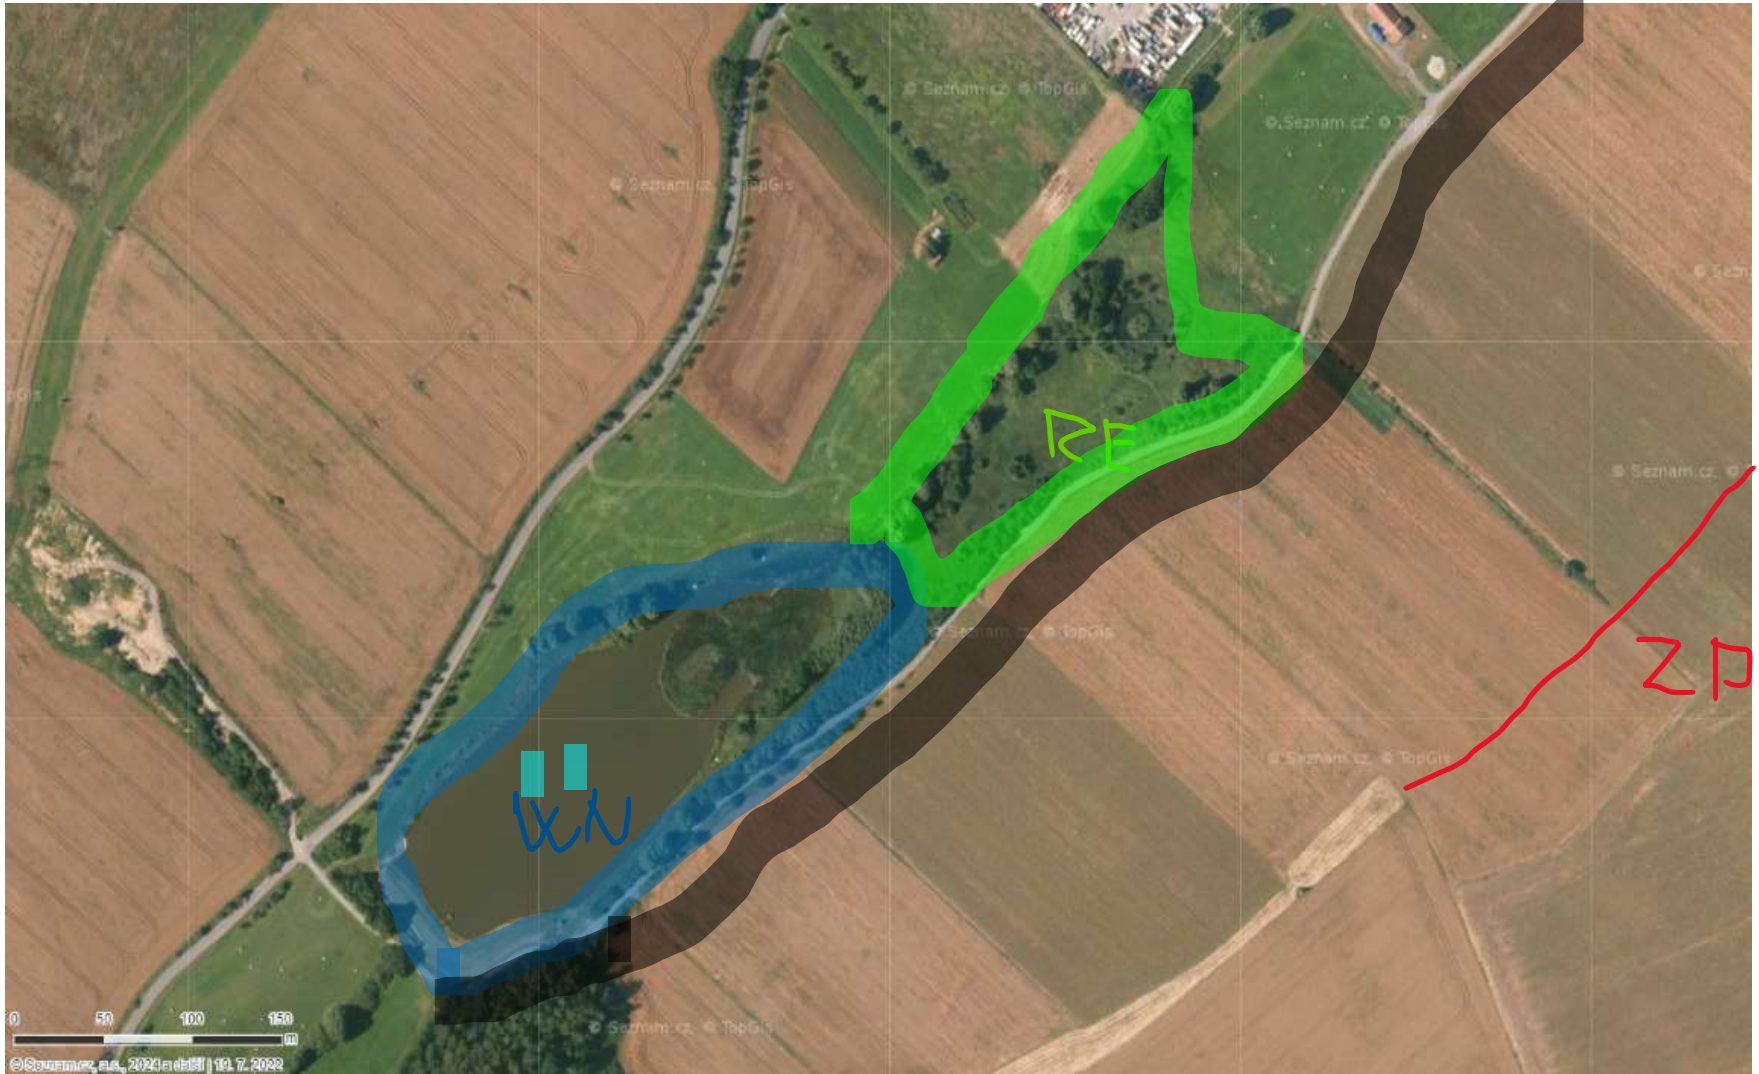
Současný stav funkčního biokoridoru se zapojeným náletem dřevin, vyvinutým litorálním pásmem vodní komponenty a novými třemi tůňemi 2024 (rozoraný ZP)

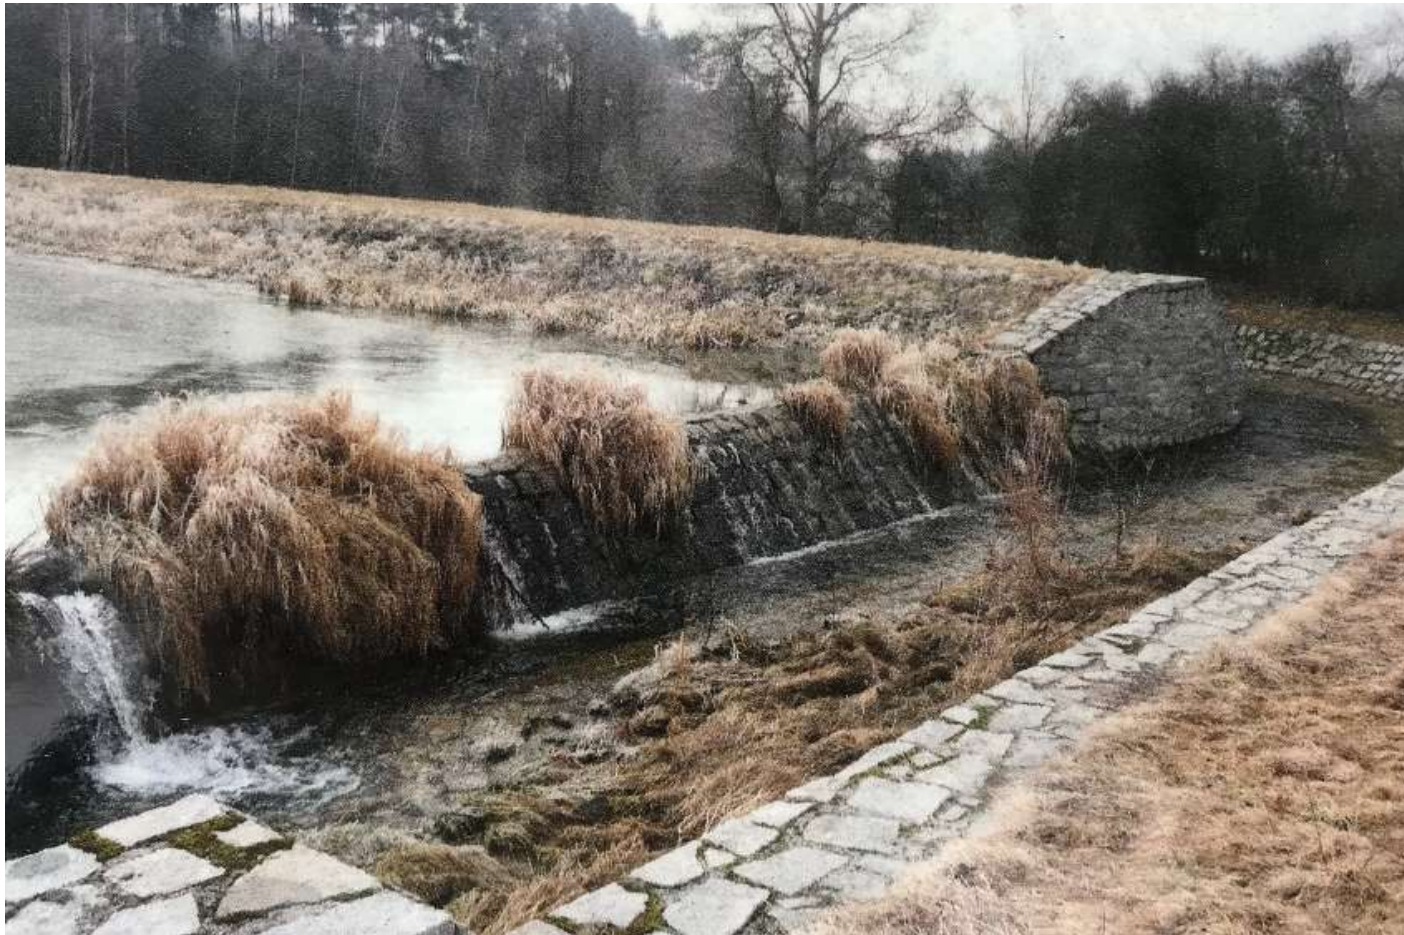
## A. Vývoj VN - Oprava bezpečnostního přelivu hráze 2012

Po zrušení ZVHS jako správce vodního toku a převedení na LČR Správa toků – Oblast povodí Berounky. *Havarijní stav koruny přelivu*

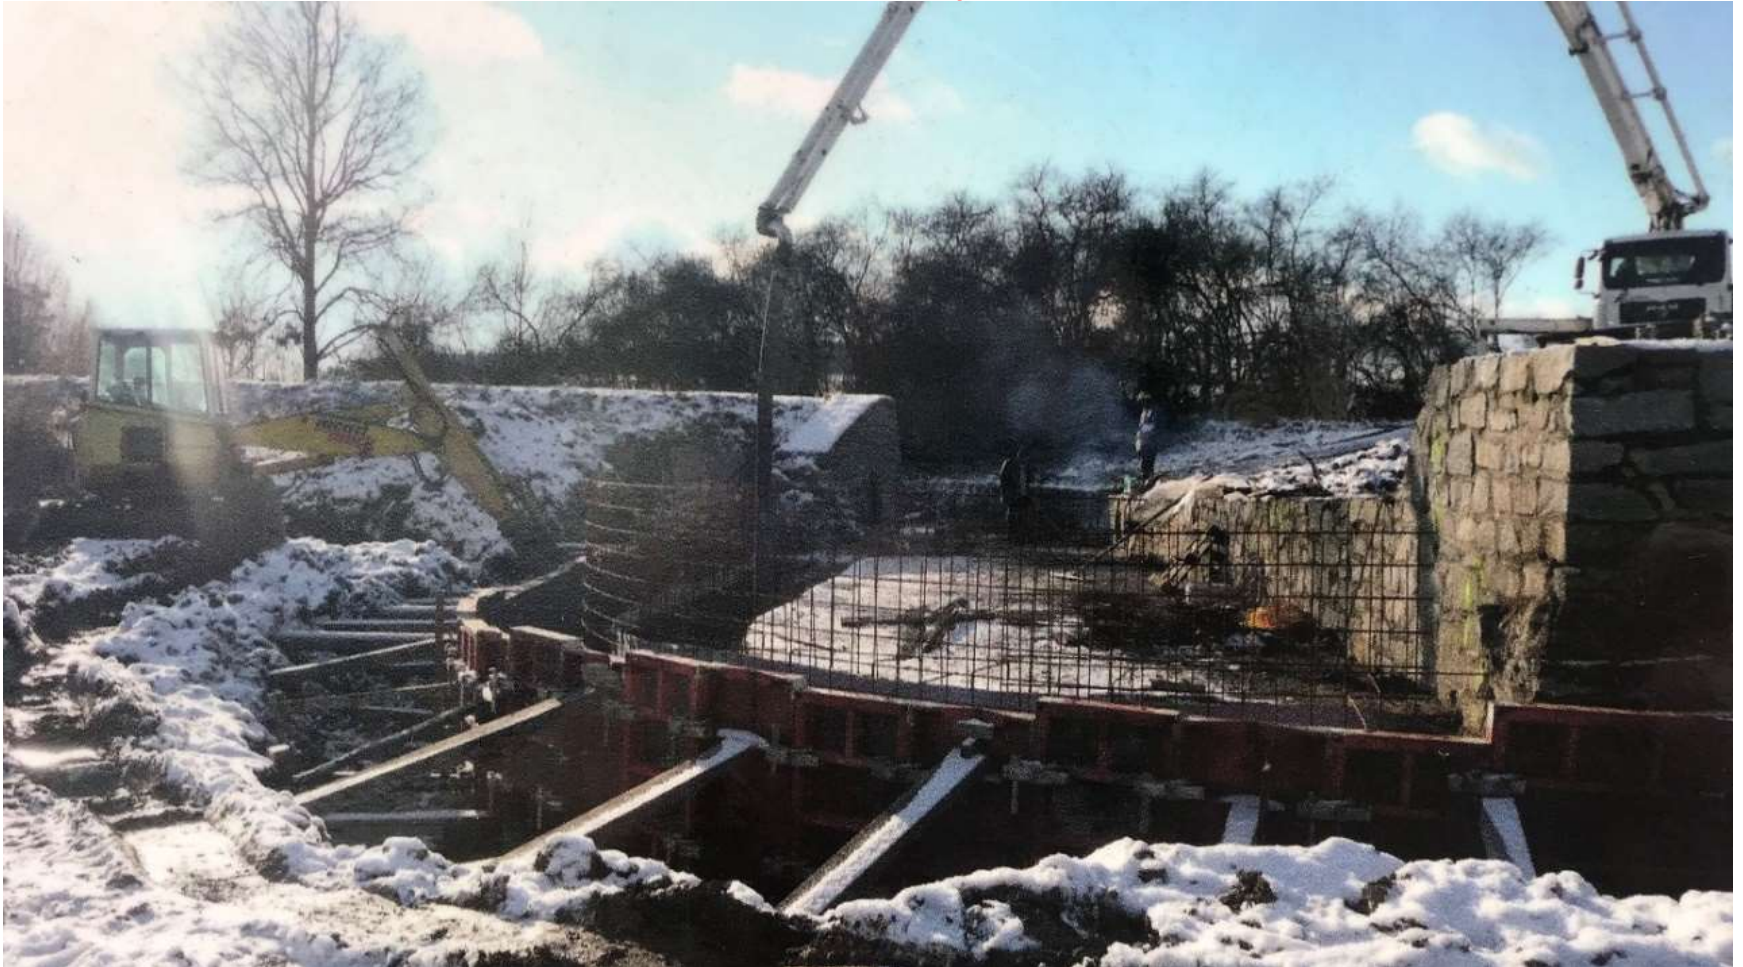
Průběh opravy bezpečnostního přelivu hráze 2012.  
Otázkou je, *zdali kamenné zdivo do betonu v hraně přelivu bylo optimální řešení. Přeliv vydržel povodeň v roce 2006, ale koruna se začala rozpadat*

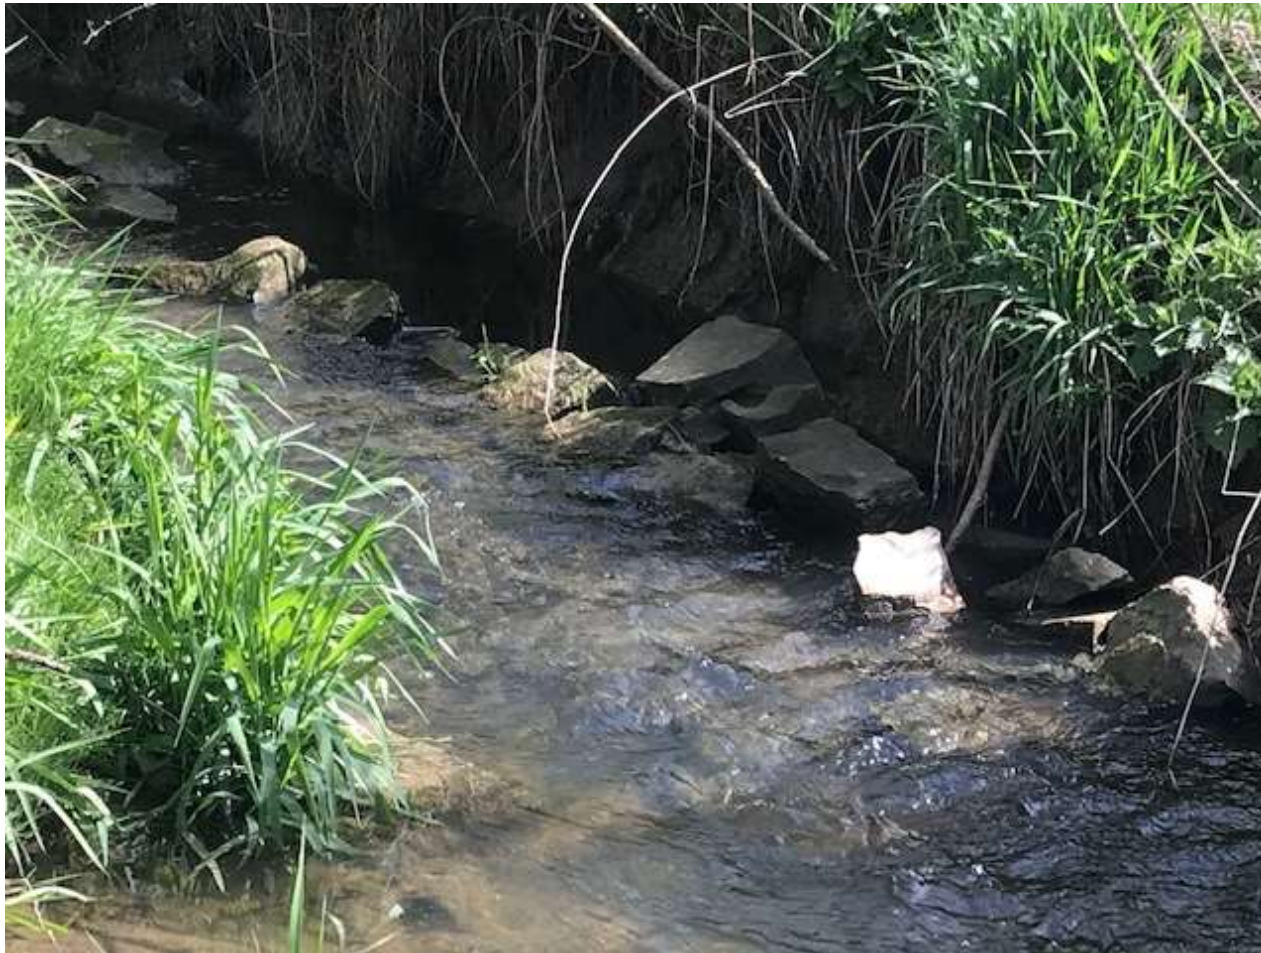
*Stabilizace koryta lomovým kamenem se odplavila do nádrže a zbyly velké kostky kamene z úpravy toku roku 1915*

- Stabilizace koryta rozvolněného toku s meandry v litorálním pásmu nádrže pomocí lomového kamene byla z hlediska velikosti kamene poddimenzovaná a *koryto podleho destrukci fluviálně erozí*
- Místo výsadby tvoří HPJ (GPP) 64 – glej modální, zbažnělý, jh-j, silně kyselý a tato zemina vybagrovaná z revitalizovaného koryta nebyla vhodná pro výsadby dřevin. *Většina sazenic stromů podél toku vyhynula*

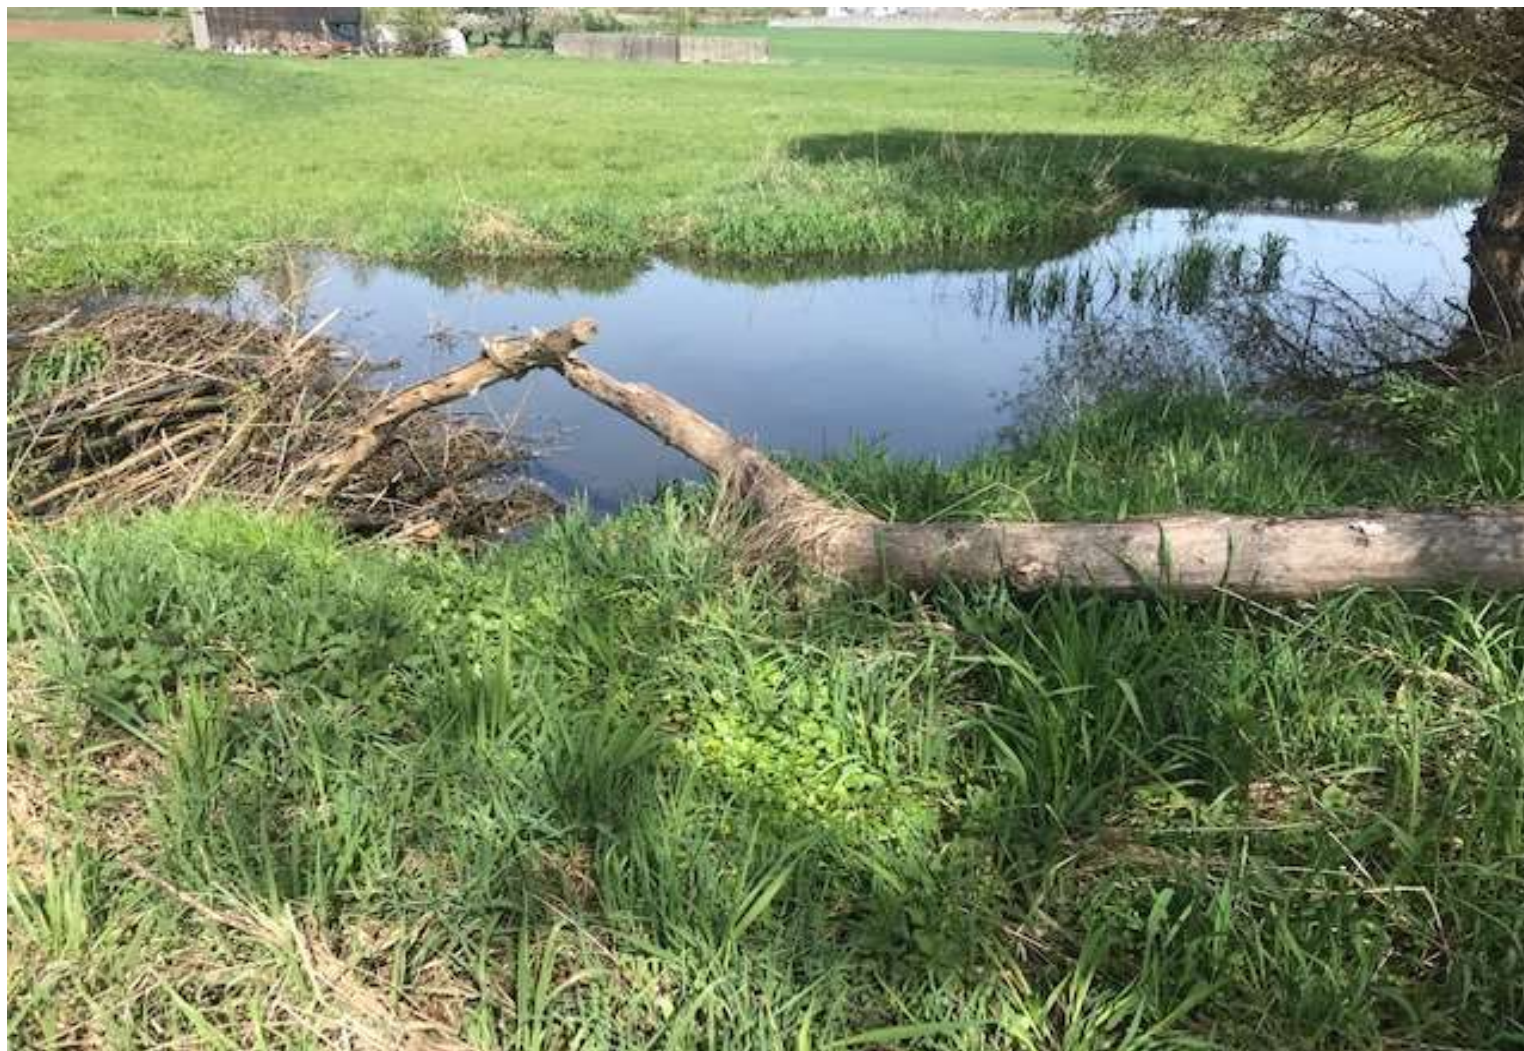
Mistrně provedený stupeň v klíčovém místě koryta, který zpomaluje odtok, zadržuje vodu a stabilizuje zemité břehy narušené fluviální erozí toku

- V roce 2019 se projevila **plnohodnotná migrační funkce ÚSES a z RBK Úslavy** doputoval bobr evropský z Bavorska až do Tymákova
- Napravil pochybení projekce revitalizace potoka v litorálním pásmu svými hydrologickými stavbami a stabilizoval obnažené zemní břehy koryta snížením podélného spádu
- *Bohužel přitom poničil zbytek vzrostlé výsadby vrb z roku 2004*

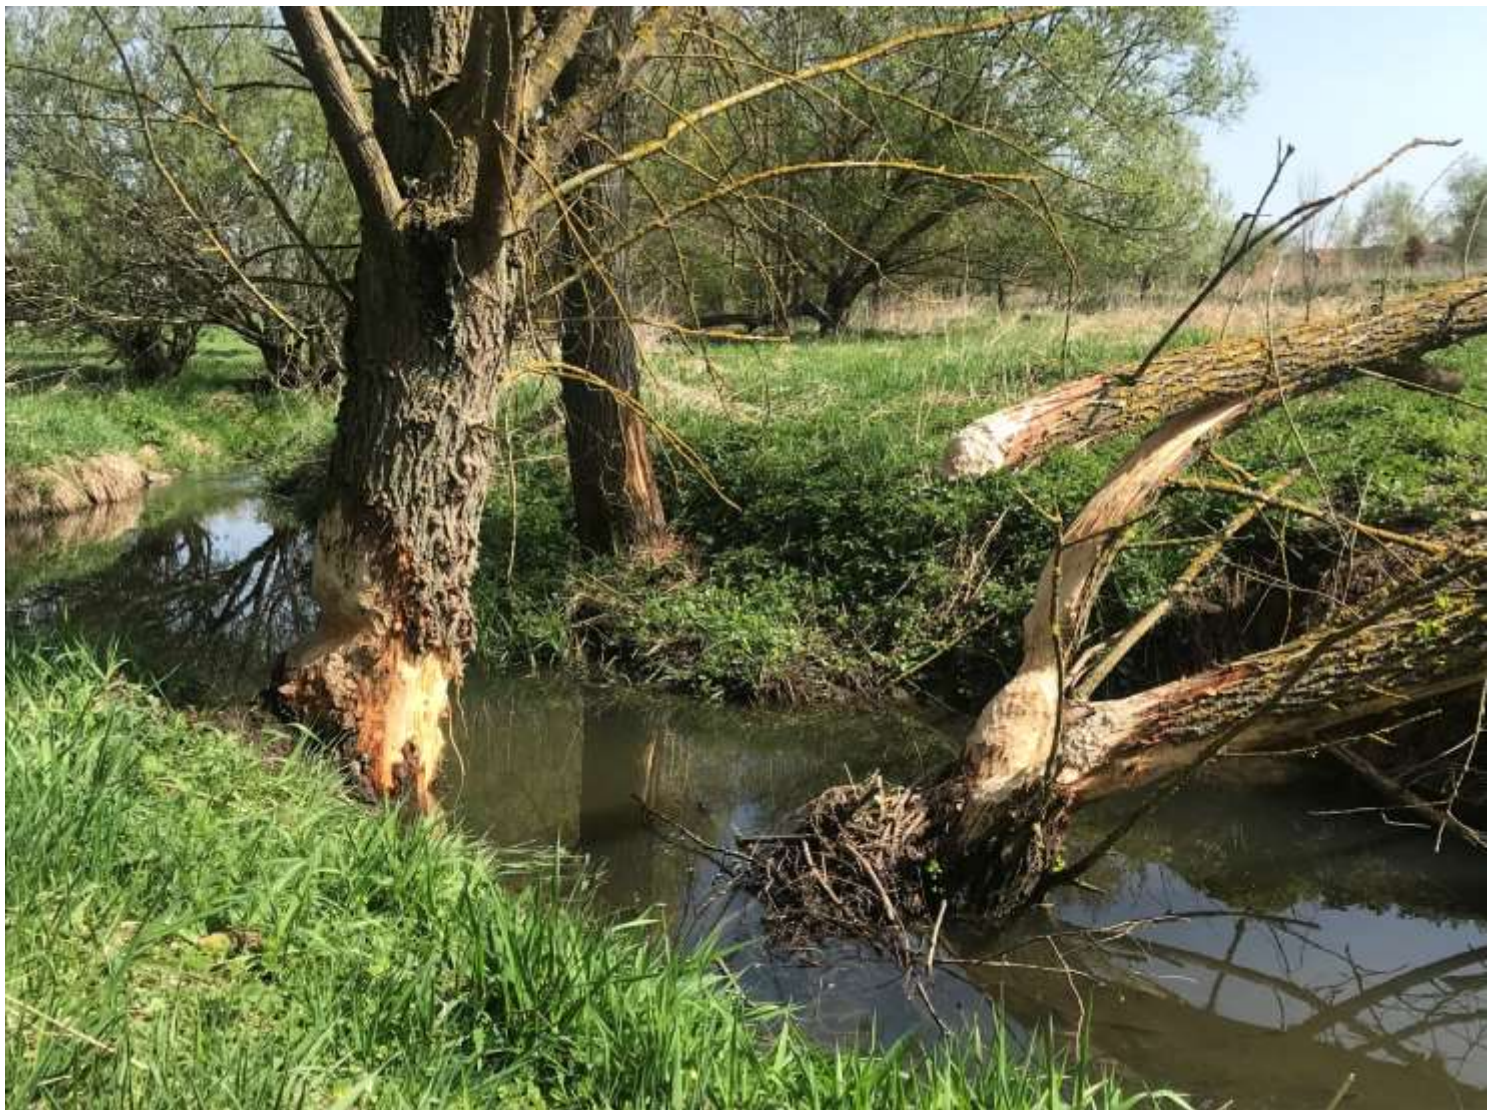
Kvůli čerstvým výhonkům porazí bobr dvacetiletou vysazenou vrbu...

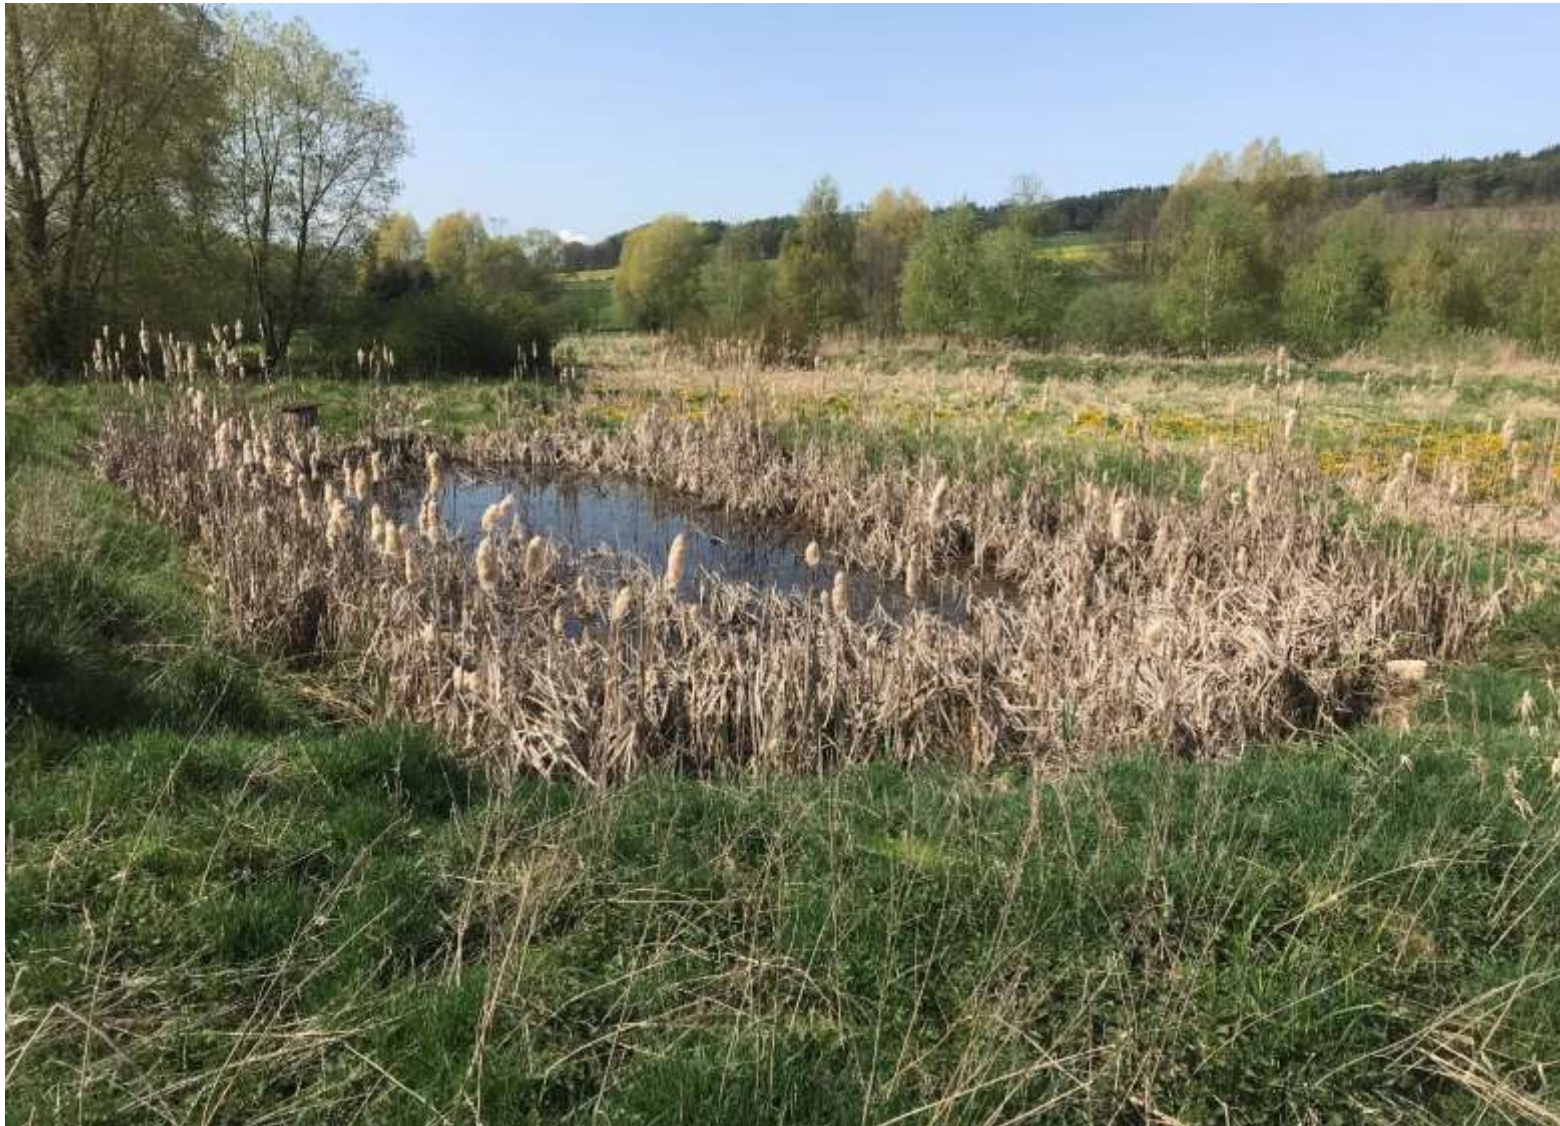
Jedena ze tří tůní vybudovaná myslivci v biokoridoru v pozadí nivy Tymákovského potoka

- Myslivci začali po roce 2012 osazovat volná místa biokoridoru **nepůvodní dřevinou smrků ztepilého**
- Vybudovali (načerno) **tři tůně** napájené melioračním příkopem z polí (udání od místního developera)

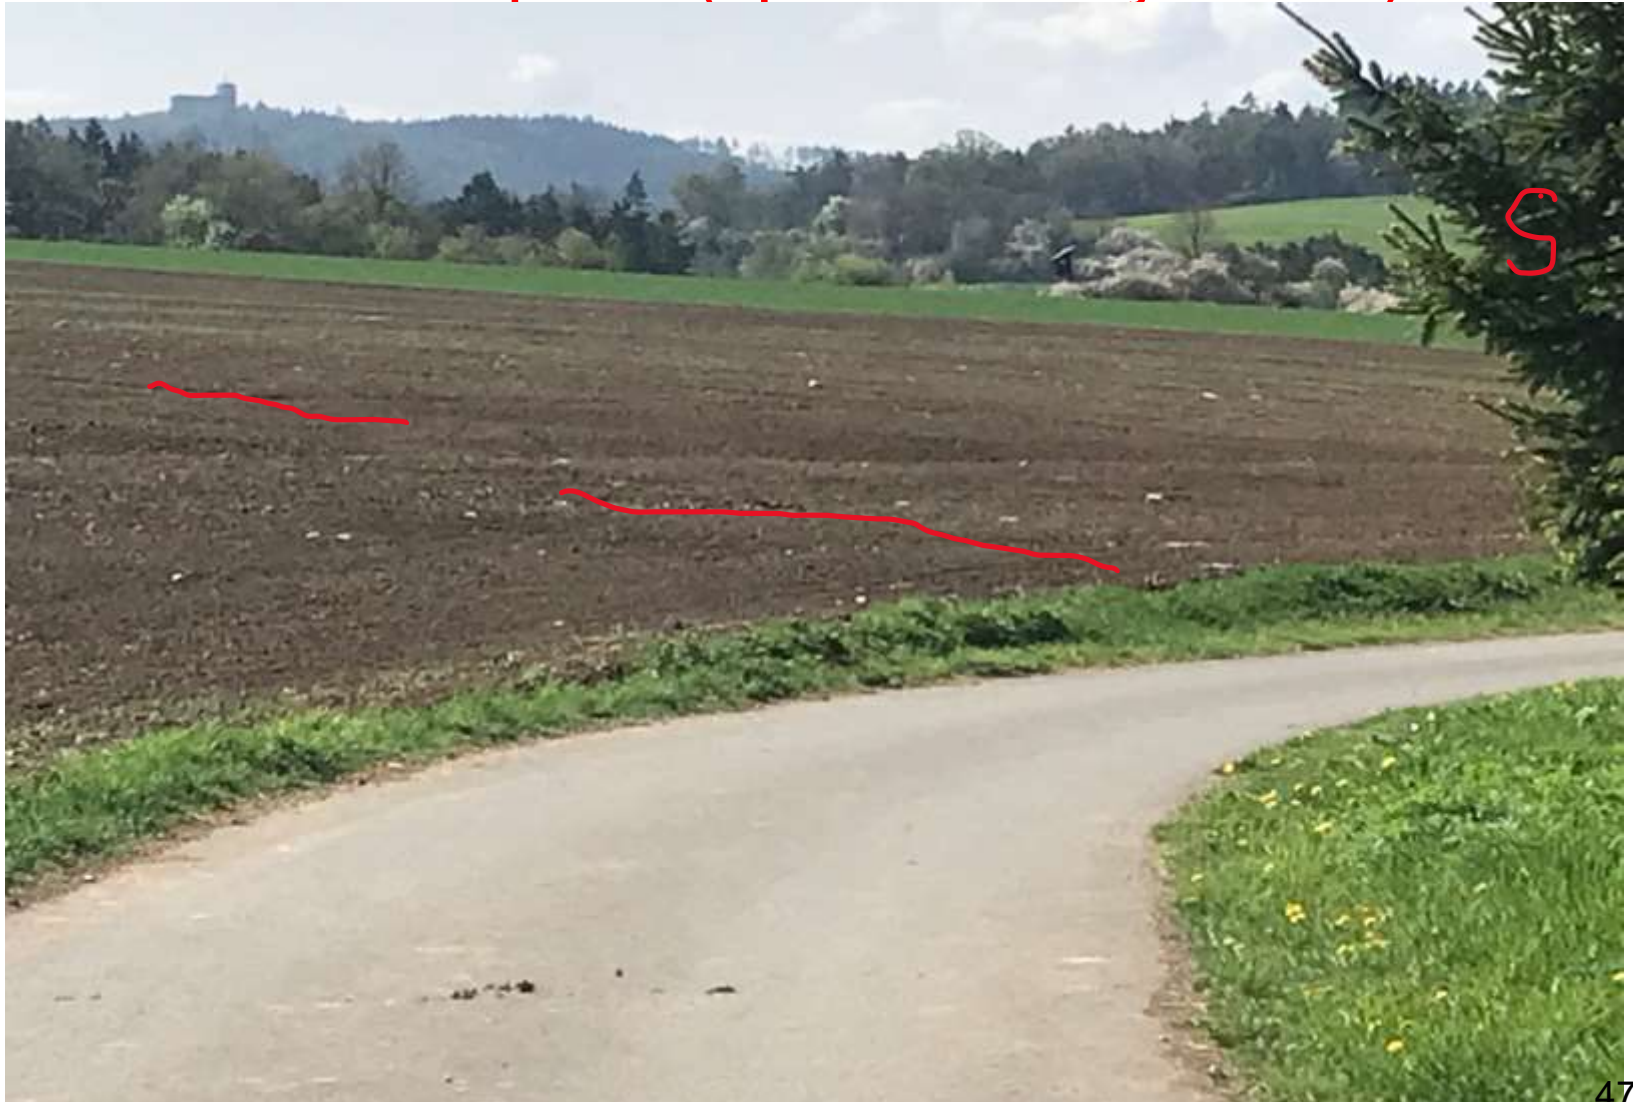
Spodní část půdního bloku orné půdy kde je rozoraný zasakovací protierozní pás příjemcem dotací na půdu (vpravo smrky v nivě)

# C. Negativní vývoj zasakovacího protierozního pásu — parcela. č. 2247, 2253 a 2263 –TTP dle KN a SZ kód ochrany ZPF)

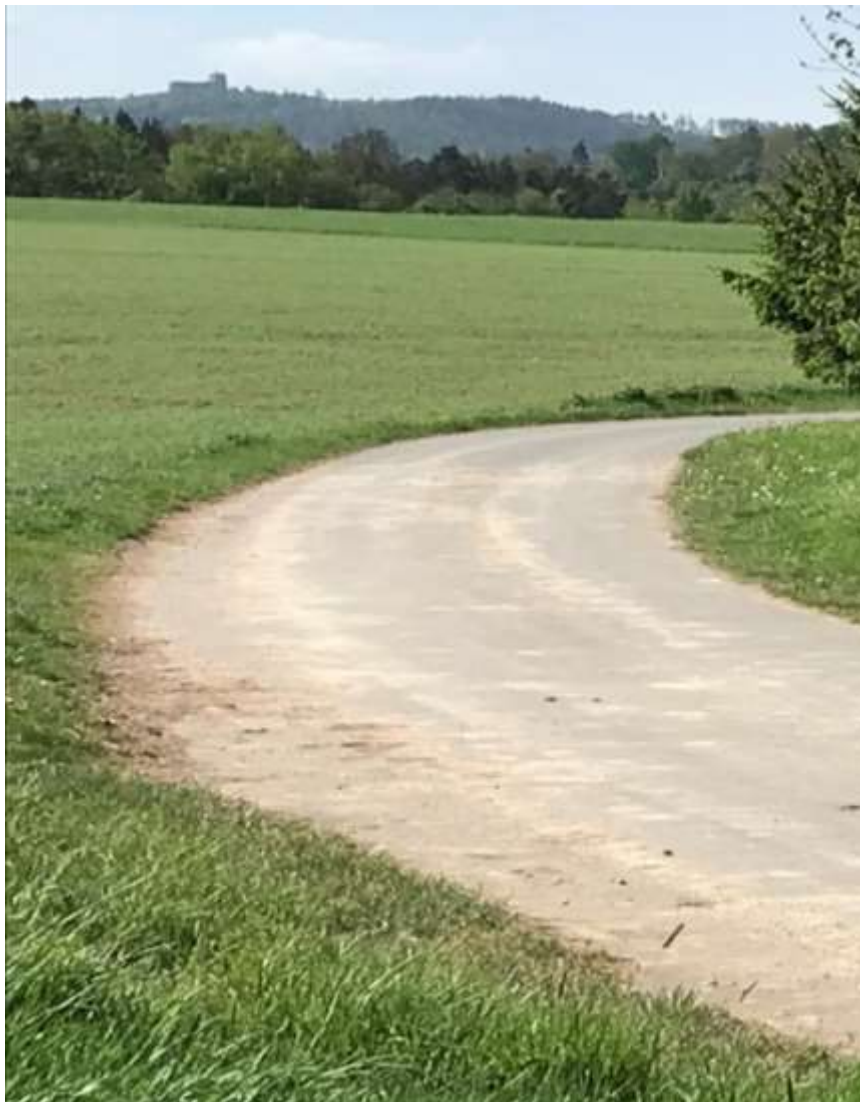
# Erozní splaveniny z ronící se vody na koruně PC
